29 n° département	PONT-CROIX commune	□
Place de l'Eglise lieu-dit	Ville adresse	
Quimper arrondissement		Pont-Croix canton
EGLISE PAROISSIALE NOTRE-DAME DE ROSCUDON édifice ou ensemble contenant		
VERRIERE N°10 dénomination et titre de l'œuvre		39.03 matricule

Verrière n° 10

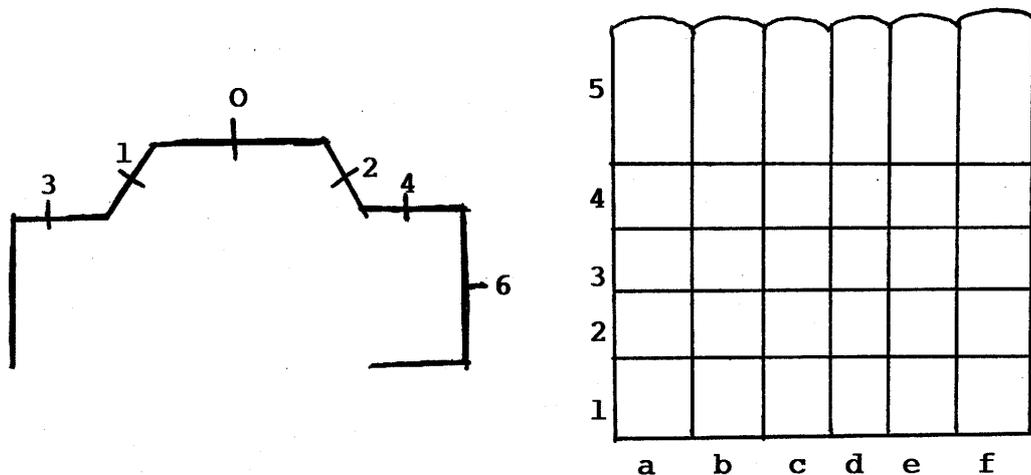
plusieurs programmes iconographiques sont ainsi mélangés renforçant l'impression d'un puzzle inextricable ; parmi ces programmes, on reconnaît :

- . lancette a : Fuite en Egypte, colombe de la Trinité, homme en prière, homme barbu avec bonnet de juif déplacé.
- . lancette b : Crucifixion, Vierge agenouillée, anges musiciens.
- . lancette c : Christ devant Caïphe, personnage jouant des instruments ; au fond, treillis du Jardin des Oliviers.
- . lancette d : Christ aux outrages ? en d 2, petite pièce en grisaille et jaune d'argent représentant une tête d'homme couronnée (duc ou roi ?) dans un médaillon, style fin XV°/début XVI° siècle.

- . lancette e : Christ entouré de soldats ; les rois mages, larrons?  
: lancette f : donateur, le Christ au Jardin des Oliviers, anges musiciens.

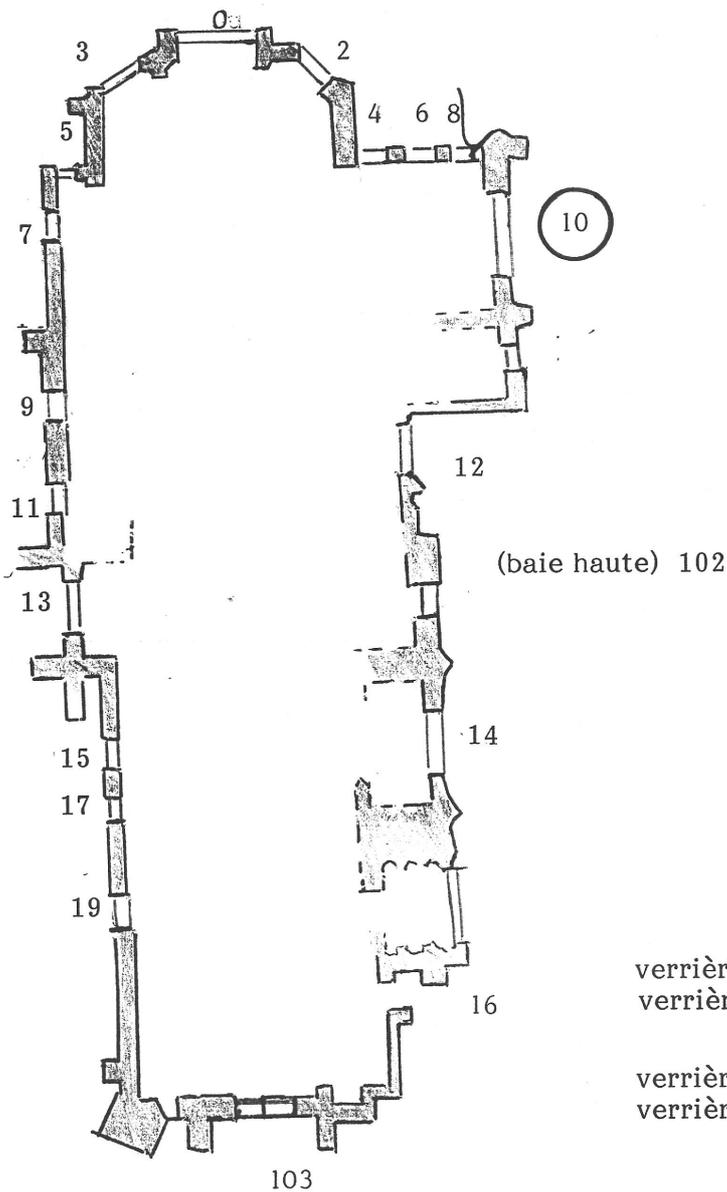
Pl. I. Emplacement des verrières.

verrière 16 { géométrique  
verrière 102 } XXe siècle

verrière 103 { verre blanc  
verrière 104 } mise au plomb  
géométrique

verrière 10 et 15 : déposées pour restaurations

( Le Bihan, Quimper  
et Champs S/Marne)  
M.H.
