29 n° département	PRIMELIN commune	
	Saint-Tugen adresse	
Quimper arrondissement		Pont-Croix canton
Chapelle Saint-Tugen édifice ou ensemble contenant		33.04
Niche retable n° 1 dénomination et titre de l'œuvre		39.05 matricule

29 n° département	PRIMELIN commune	
	Saint-Tugen adresse	
Quimper arrondissement		Pont-Croix canton
CHAPELLE SAINT-TUGEN édifice ou ensemble contenant		33.04
RETABLE DE SAINTE BARBE dénomination et titre de l'œuvre		39.05 matricule

29 n° département	PRIMELIN commune	
	Saint-Tugen adresse	
Quimper arrondissement		Pont-Croix canton
Chapelle Saint-Tugen édifice ou ensemble contenant		33.04
Statue d'EVEQUE SAINT-NICOLAS ? n° 1 dénomination et titre de l'œuvre		42.03 matricule

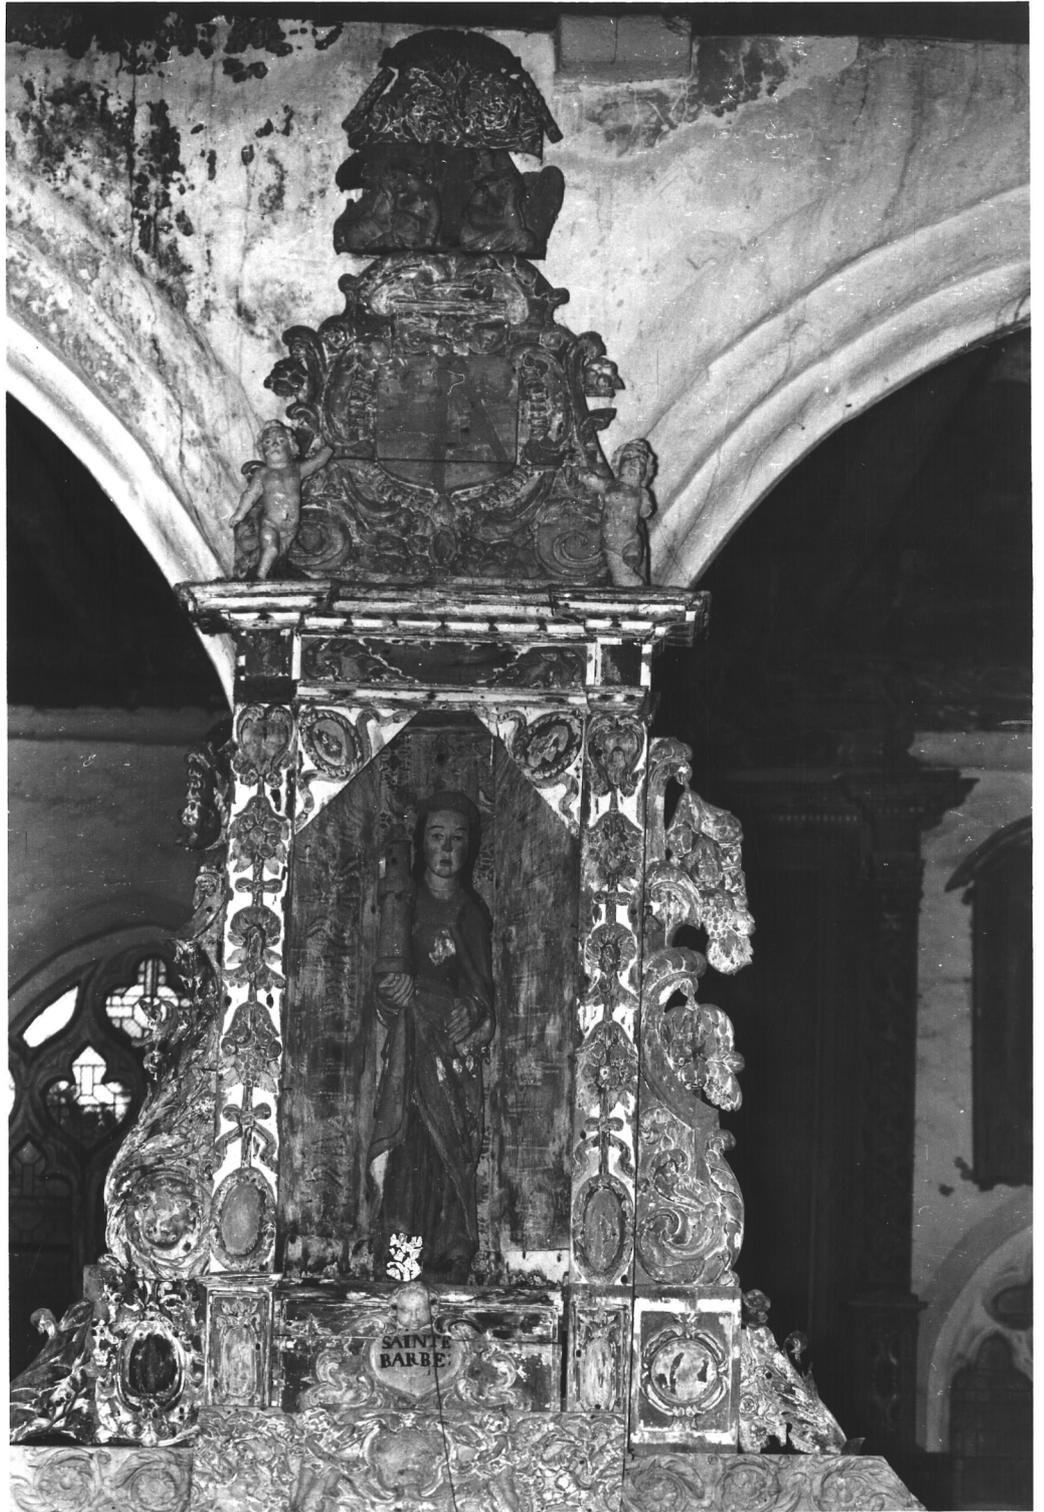
29 PRIMELIN Saint-Tugen
CHAPELLE SAINT-TUGEN
Retable de sainte Barbe
DOC.1 Vue generale

État de conservation : démonté

- Remaniements, restaurations : actuellement (1978) démonté ; les morceaux sont déposés en plusieurs éléments au fond du bas-côté Nord.
- Marques et inscriptions : sur le couronnement du retable, blason qui porterait les armes de Yves du Menez et Marguerite du Bouilly sa femme.

- Structure : Ce petit retable était posé sur l'autel de granite de la chapelle Nord-Ouest ; partie inférieure à deux gradins ; contetable occupée par une niche à arc en mitre, épaulée par deux ailerons à volutes et surmontée d'un entablement et d'un couronnement.

- Décor : rinceaux de fleurs à la base du retable. Chute de fleurs encadrant la niche; ailerons à volutes feuillagées. Angelots (partiellement brisés vers 1950) présentant le blason entouré d'un collier d'ordre.

III- NOTE DE SYNTHÈSE : Ce petit retable dont la sculpture est de bonne qualité, mérite un meilleur sort que celui qu'il subit actuellement.

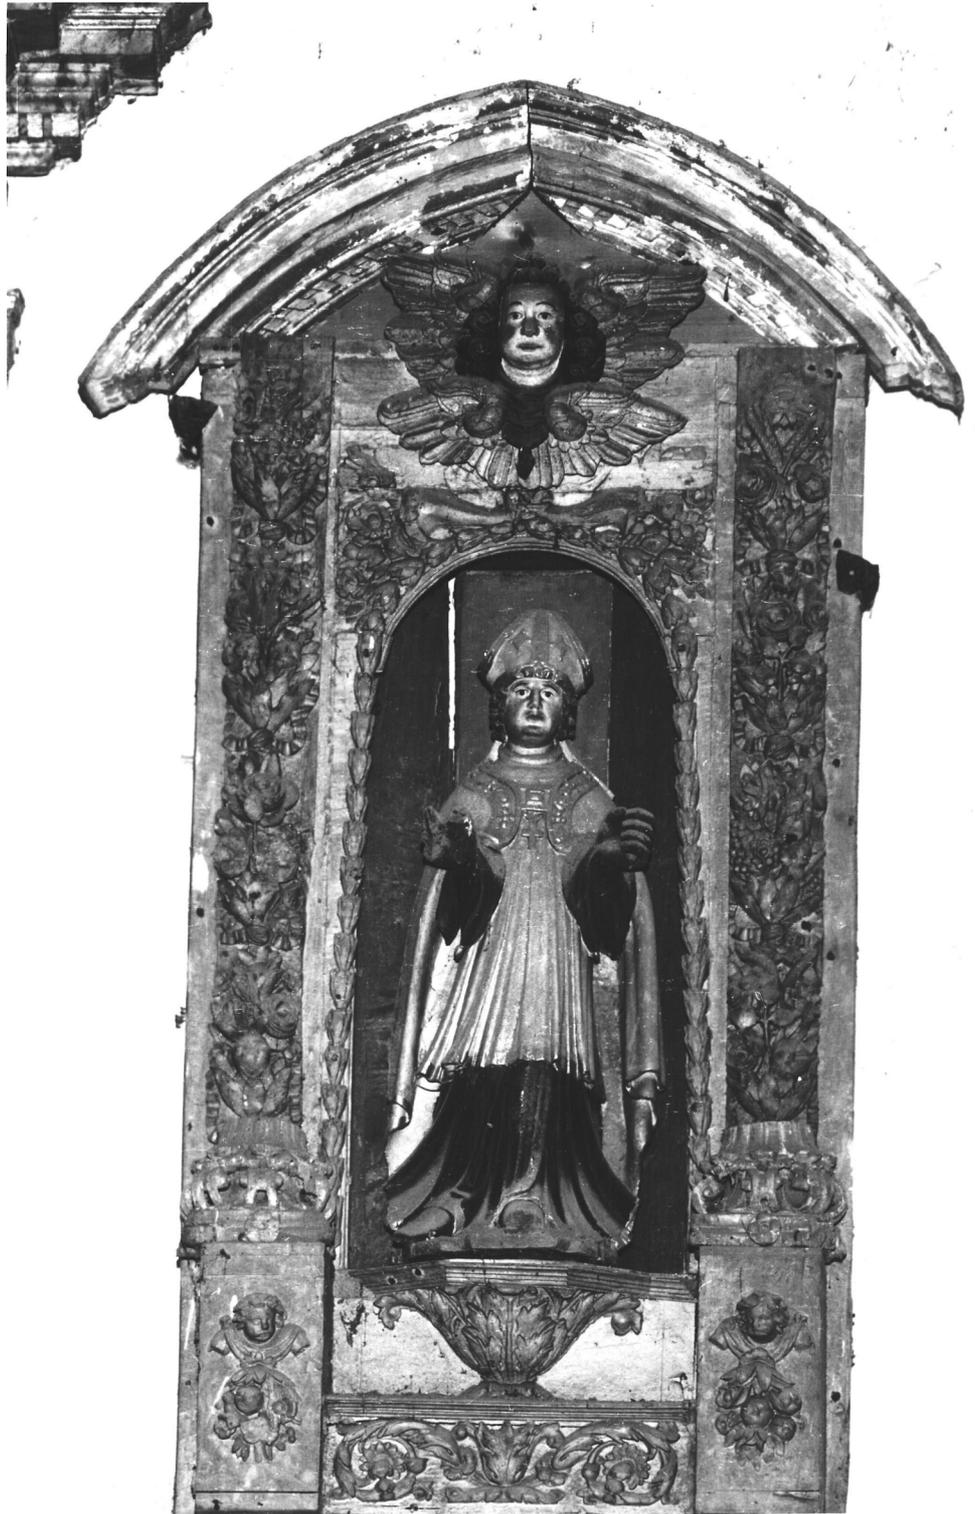
29 PRIMELIN Saint-Tugen
CHAPELLE SAINT-TUGEN
Statue d'Eveque st Nicolas ?
DOC.1 Vue generale

1.2. Situation précise : Placé dans la niche-retable n° 1, située au dessus de la fenêtre Sud (mur Est).

- . Matériaux : bois
- . Techniques de fabrication : ronde-bosse, polychromie.
- . Aspect de la surface ... /
- . Intérieur, revers... : revers non accessible.
- . Assemblage : assemblage non visible.
- . Dimensions : h. environ 100 cm.
- . Etat de l'oeuvre : main droite mutilée ; vermouluures. Crosse (dans la main gauche) disparue.

1.4. Description iconographique : Evêque bénissant de la main droite, crosse (disparue) dans la main gauche.

1.5. Description formelle : Position frontale, légèrement hanchée. Polychromie : soutane violette, chape rouge et verte, gants rouges
