| 29 | PRIMELIN | |
| | Saint-Tugen | |
| CHAPELLE SAINT-TUGEN | | 33.04 |
| CLOTURE DE CHOEUR | | 39.05 |

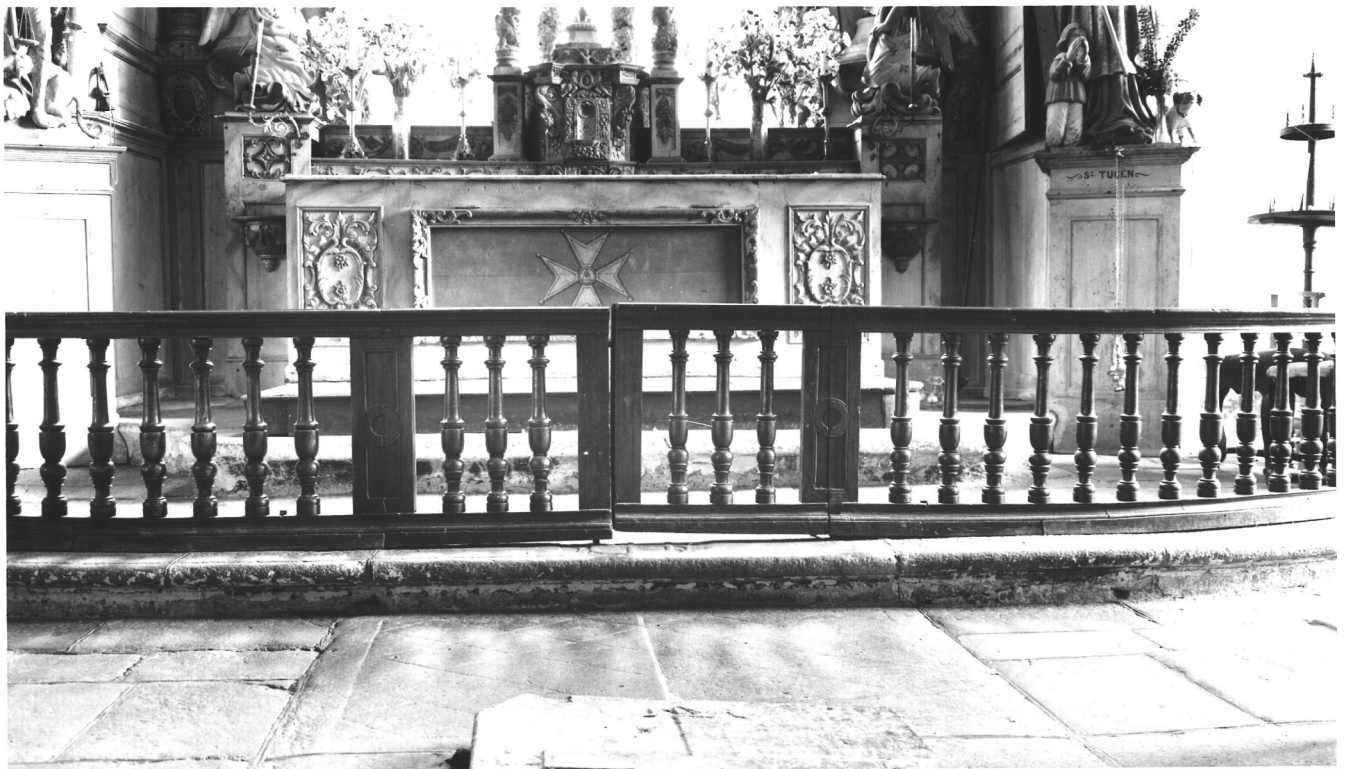
FIG.1 Partie centrale,  
vue generale

Partie centrale : balustres tournés à col très allongés. Panses à décor Louis XVI.

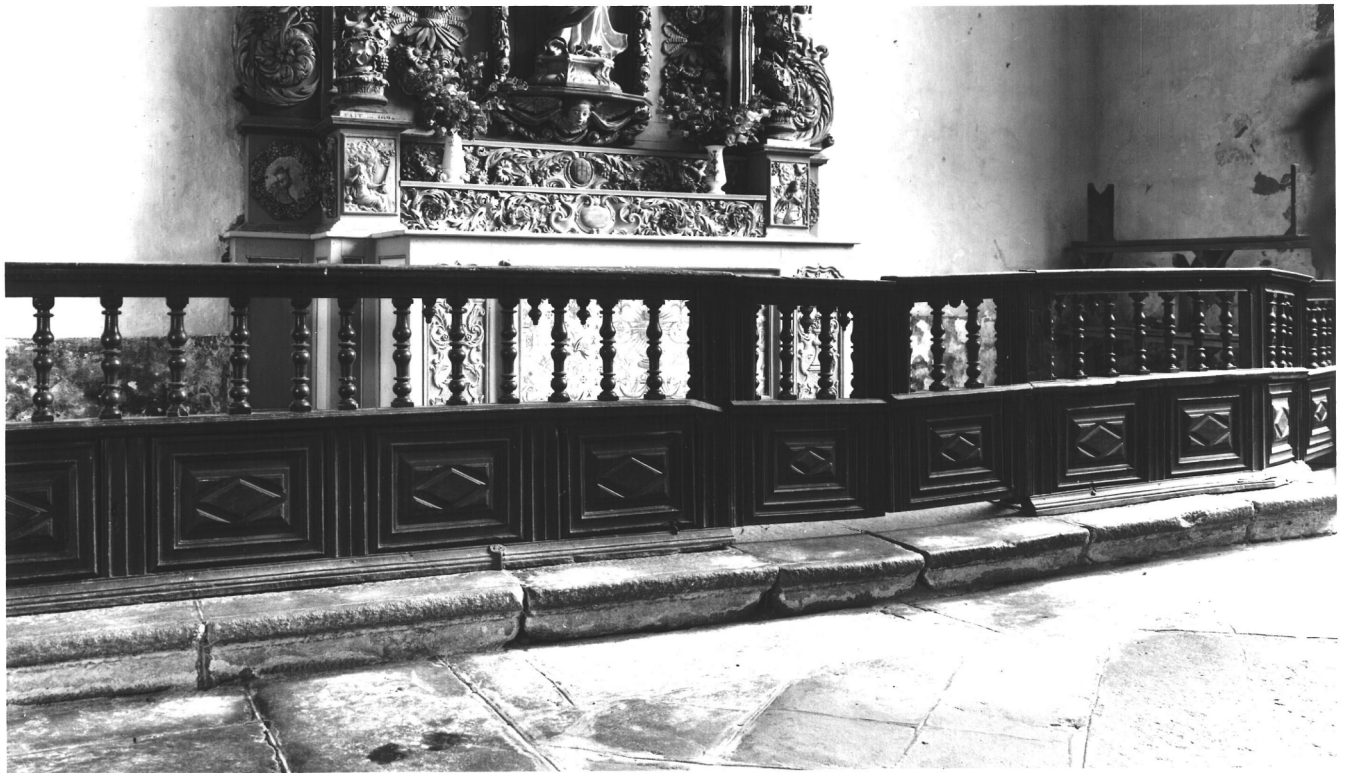
29 PRIMELIN Saint-Tugen  
CHAPELLE SAINT-TUGEN  
Cloture de chœur  
FIG.2 Partie laterale droite,  
vue generale  
Cl. Inv. Dagorn 78 29 337 V

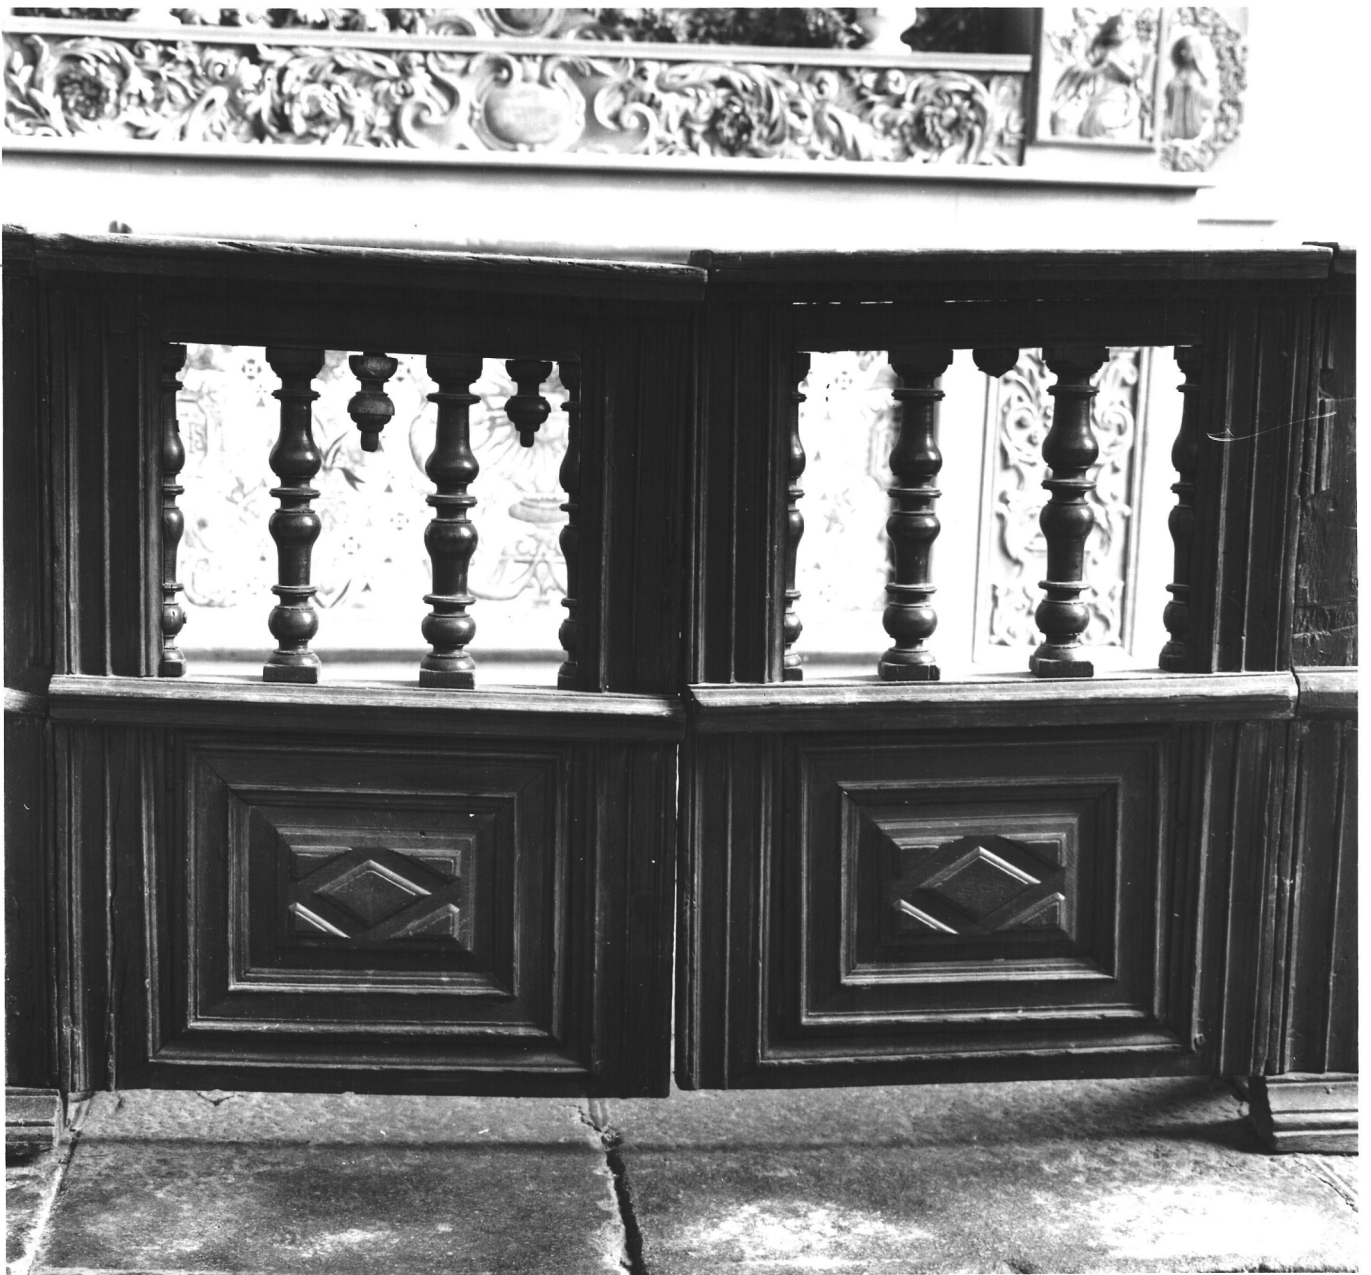
29 PRIMELIN Saint-Tugen  
CHAPELLE SAINT-TUGEN  
Cloture de chœur  
FIG.3 Partie laterale droite,  
portillon central : face  
Cl.Inv.Dagorn 78 29 388 X.

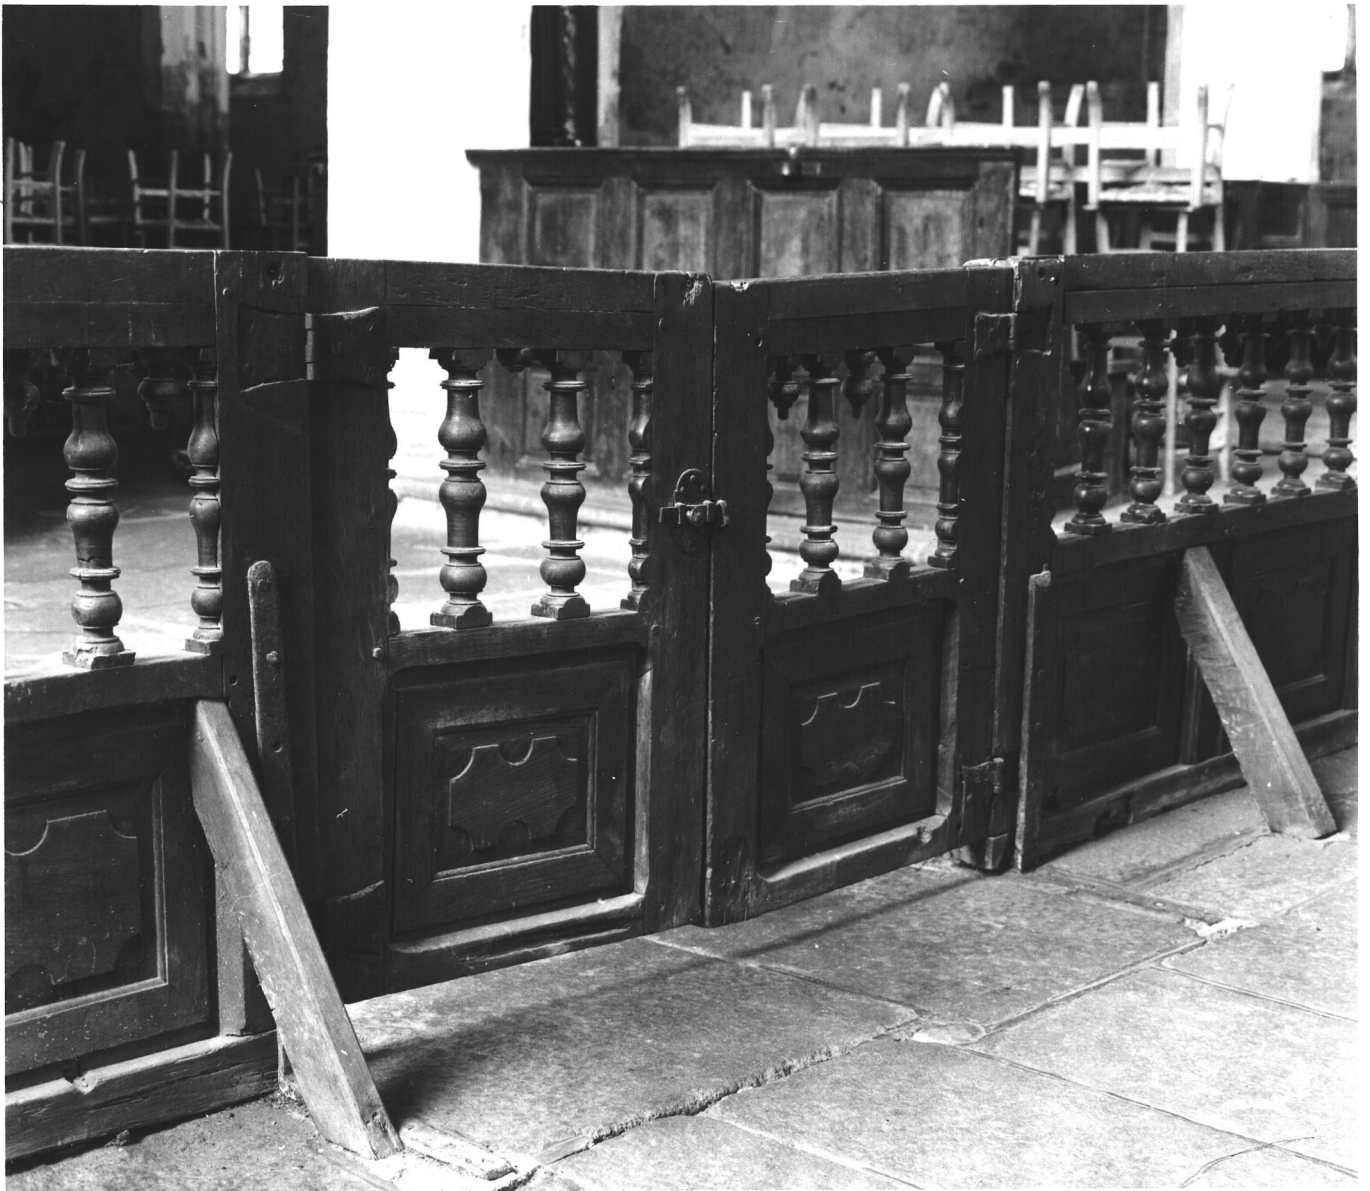
FIG.4 Partie laterale droite,  
portillon central : revers

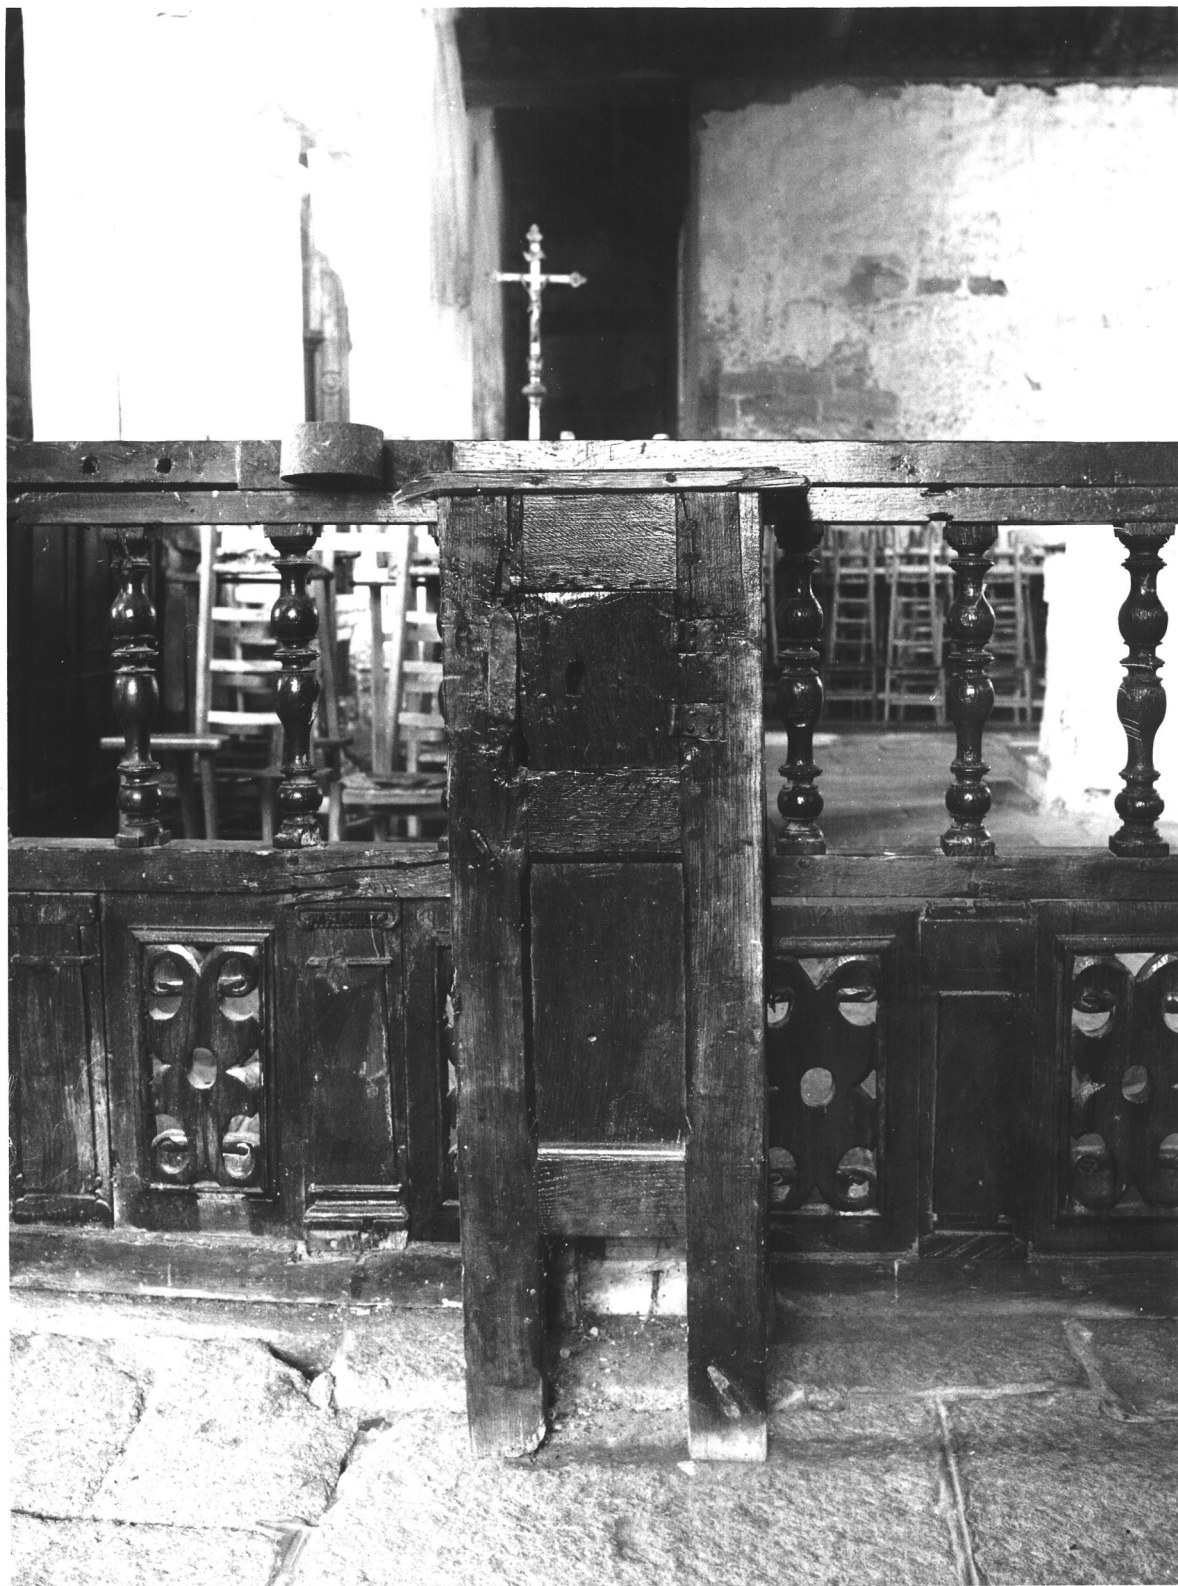
29 PRIMELIN Saint-Tugen  
CHAPELLE SAINT-TUGEN  
Cloture de chœur  
FIG.5 Partie laterale gauche :  
revers  
Cl. Inv. Dagorn 78 29 348 X.

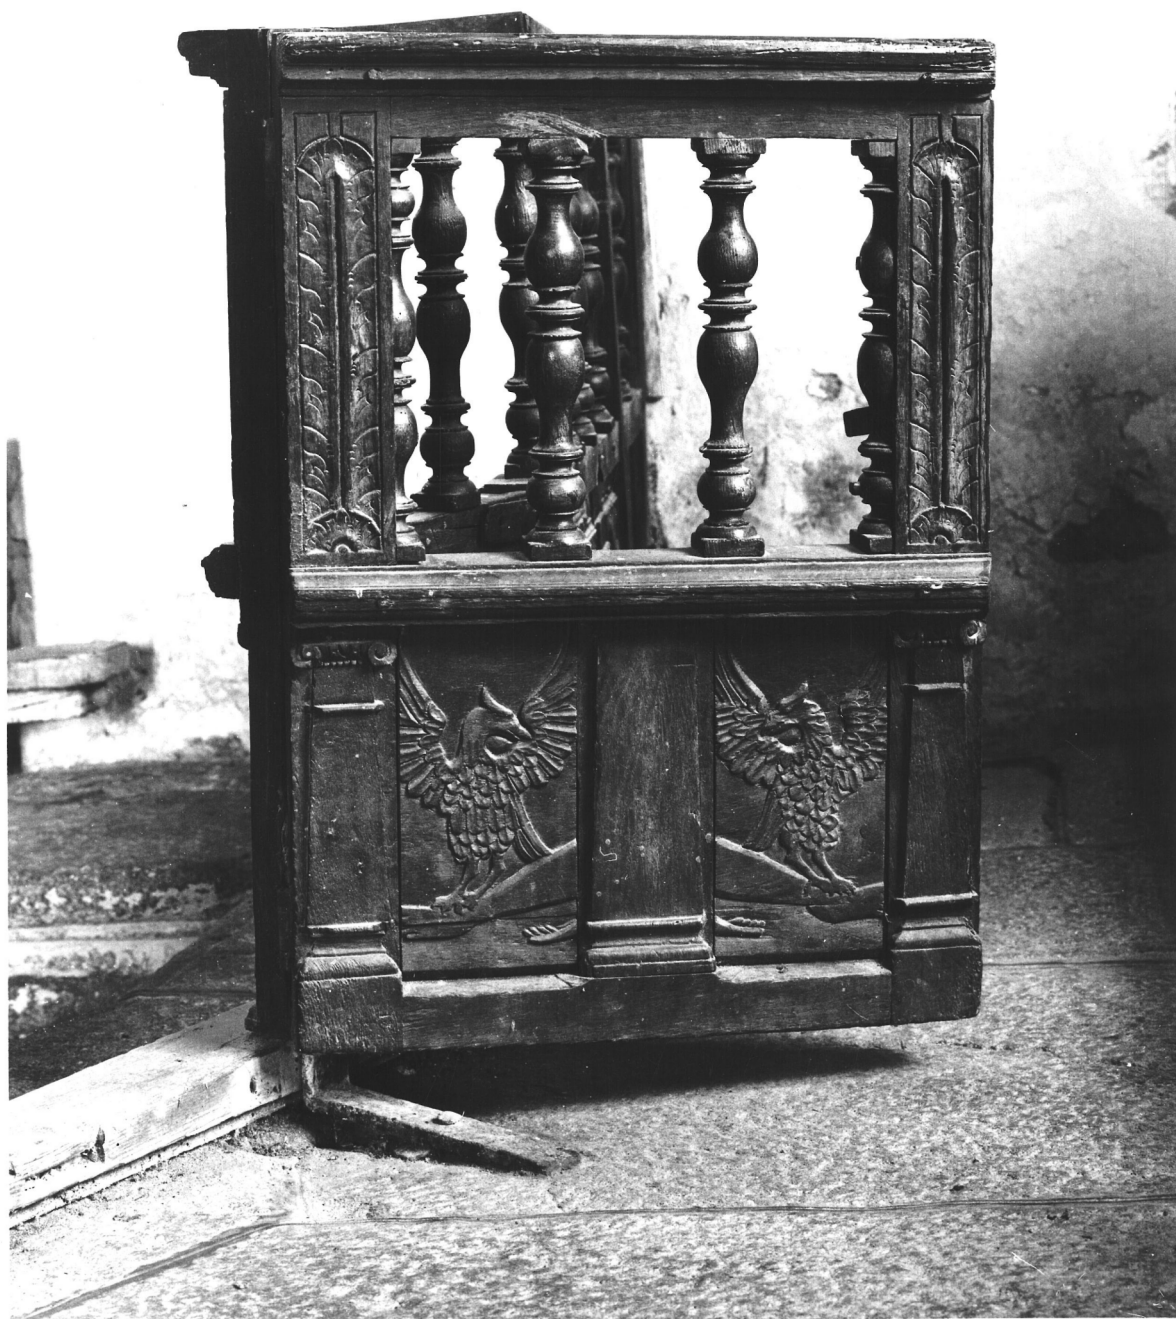
29 PRIMELIN Saint-Tugen  
CHAPELLE SAINT-TUGEN  
Cloture de chœur  
FIG.6 Partie laterale gauche :  
portillon lateral : face  
Cl. Inv. Dagorn 78 29 372 X.
