29 n° département	PRIMELIN commune	
	Saint-Tugen adresse	
Quimper arrondissement		Pont-Croix canton
CHAPELLE SAINT-TUGEN édifice ou ensemble contenant		33.04
STATUE DE SAINT TUGEN N°1 dénomination et titre de l'œuvre		42.03 matricule

Établi en 1978 par TUGORES

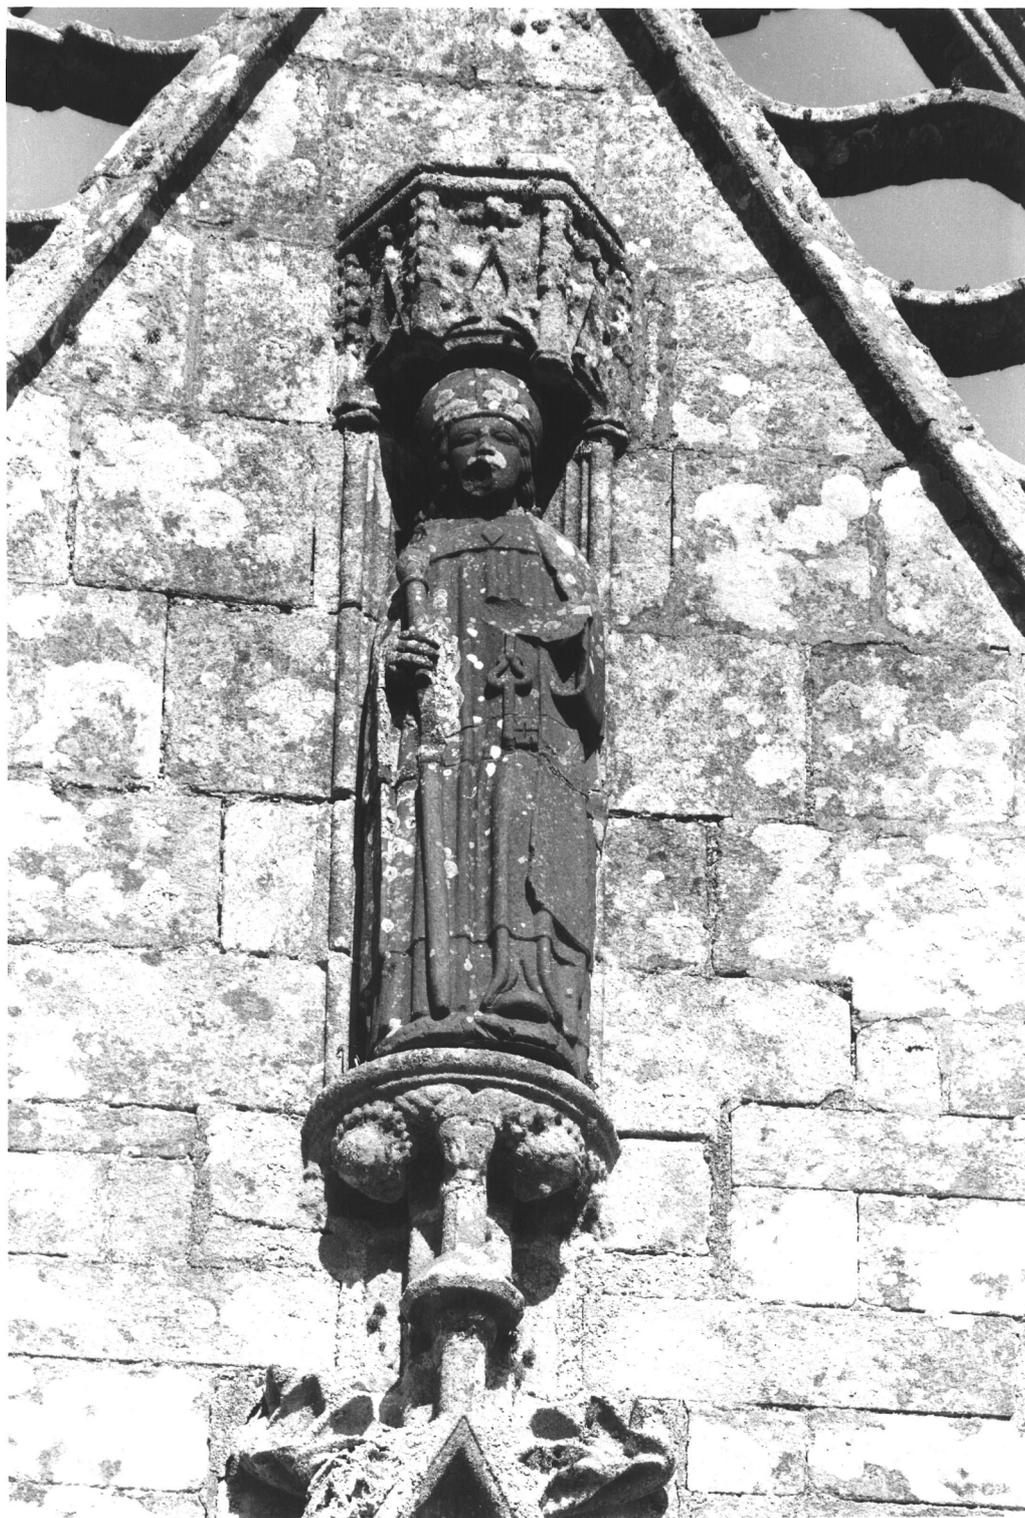
Doc 1. Vue générale (Cl. Le Thomas) 010.V.4686

- . Matériaux : kersanton
- . Techniques de fabrication, de revêtement et de décor : ronde-bosse
- . Intérieur, revers... : revers probablement plat (non accessible)
- . Assemblage : un seul bloc
- . Dimensions : H. 120 cm
- . Etat de l'oeuvre : main gauche brisée, volute de crosse disparue, mutilation de la partie inférieure gauche du visage. Lichen.

29 PRIMELIN Saint-Tugen
CHAPELLE SAINT-TUGEN
Statue de saint Tugen n 1
DOC.1 Vue generale
