LAMBRIS - RETABLES  
EGLISE DE MOTREFF

DECOR - MOBILIER

LANERIS - RETABLES  
 EGLISE DE MOTREFF

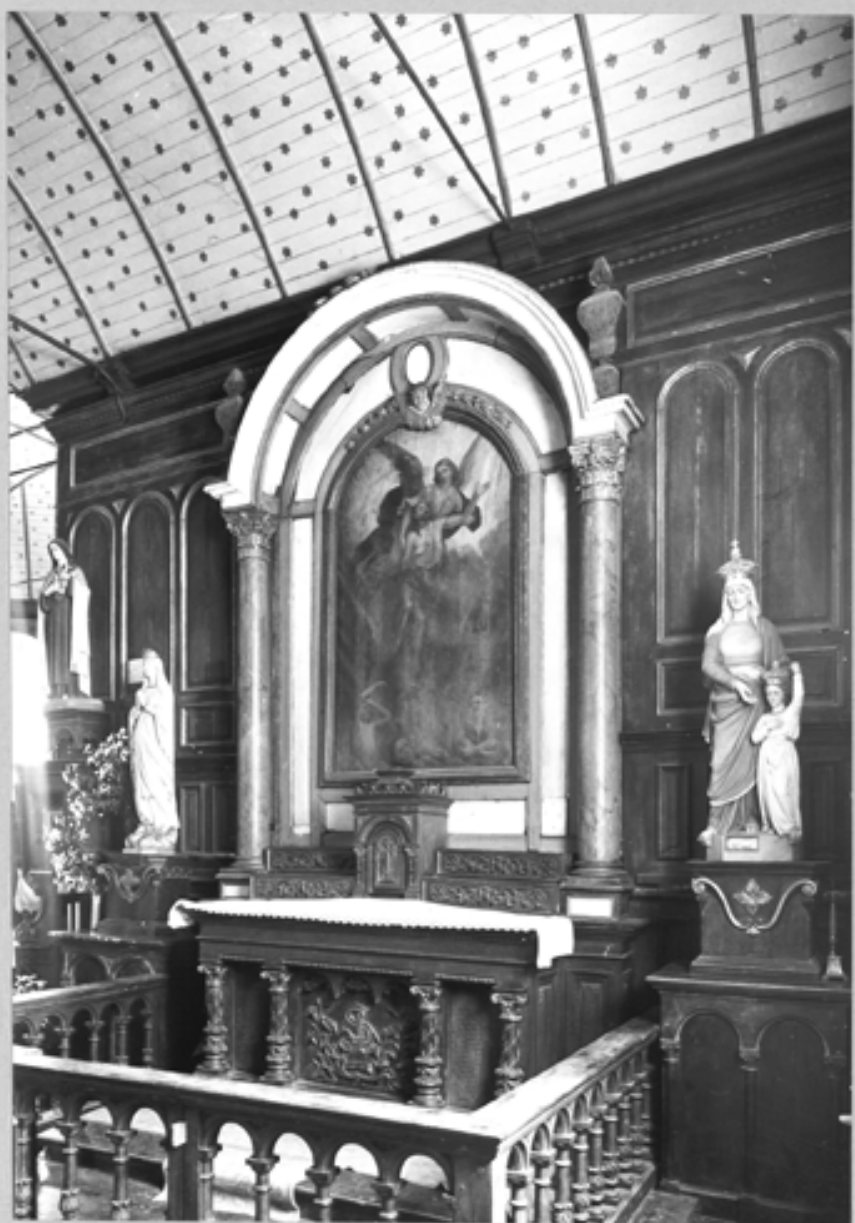
66. 29. 465 V

Autel du croisillon Sud

Retables constitués par un grand  
arc plein cintre reposant sur deux

colonnes en faux marbre à chapiteaux corinthiens, sommés de pots-à-feu. Au milieu tableau avec un cadre sommé d'un angelot flanqué de guirlandes de feuillages.

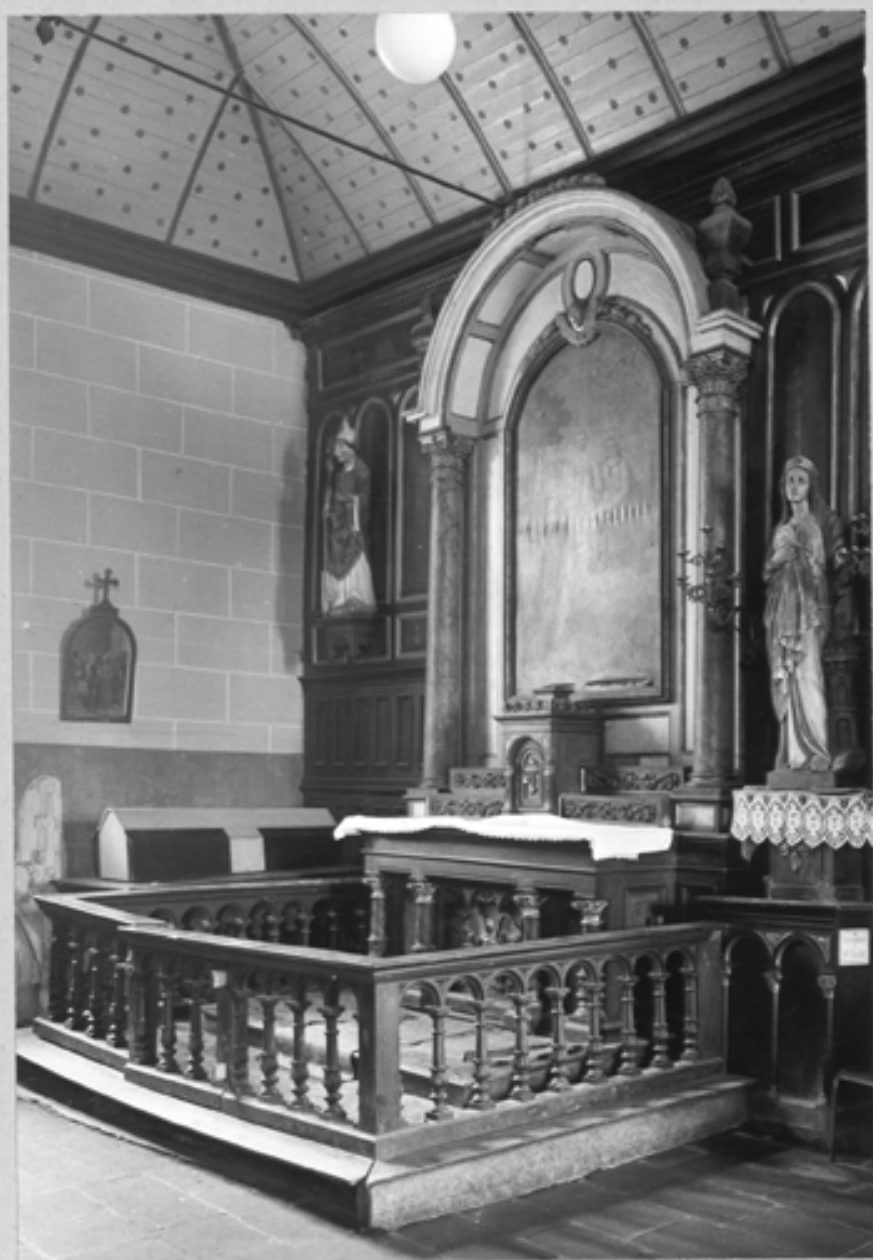
65-29-V2-464

ÉGLISE ST PIERRE  
CROISILLON NORD

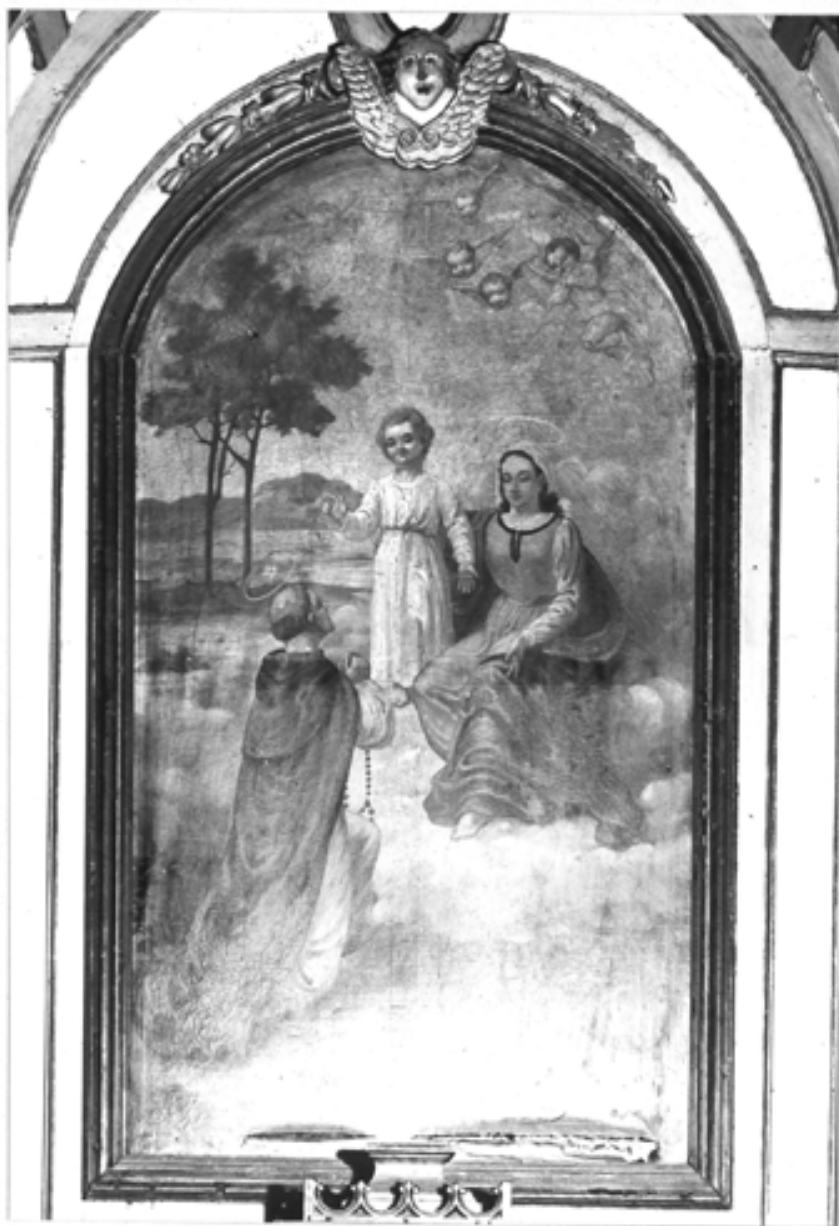
68.29.14. V.

Tableau du retable du croisillon Nord ; vue générale.

à gauche : la Vierge et Jésus apparaissant à St Dominique : dans un paysage. non signé - non daté.  
 huile sur toile.

les deux toiles en très mauvais état pourraient être d'origine.
