Porte du rez-de-chaussée. Couloir

33 - Erce-en-Lomac - Les Vergers

Ancien manoir

porte du rez-de-chaussée

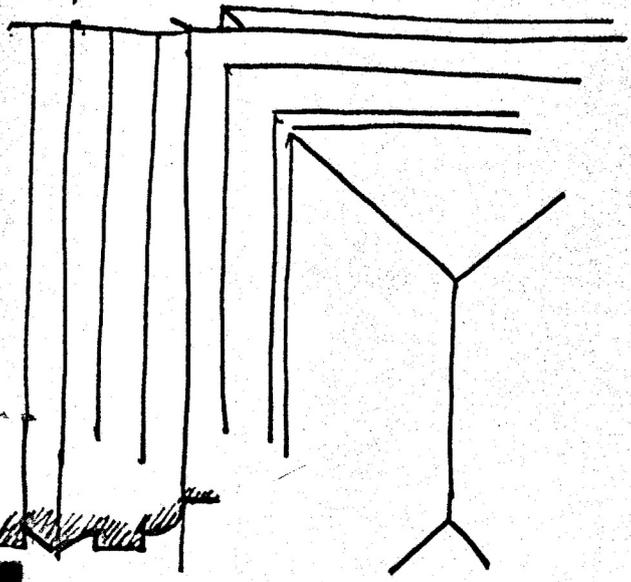
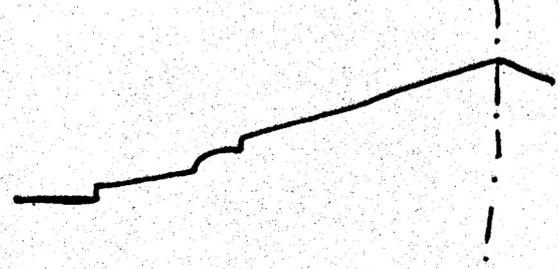
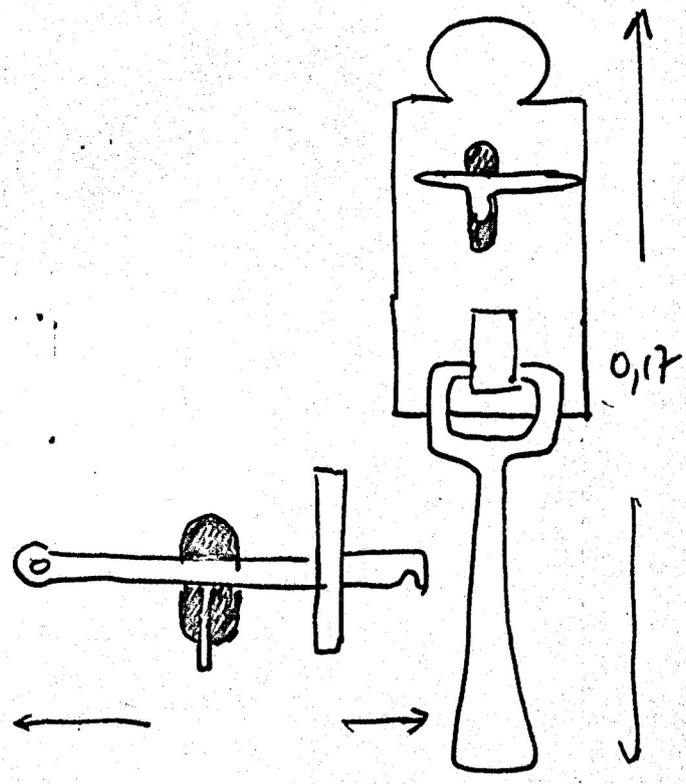
Dimensions:

$H = 1,75m$

$L = 1,02$

$E_p = 0,043$

Fenêtrage  $\leftarrow 0,032 \rightarrow$

panneaux H 0,29  
L 0,19

montants int:  
L: 0,10

hauss int h: 0,145

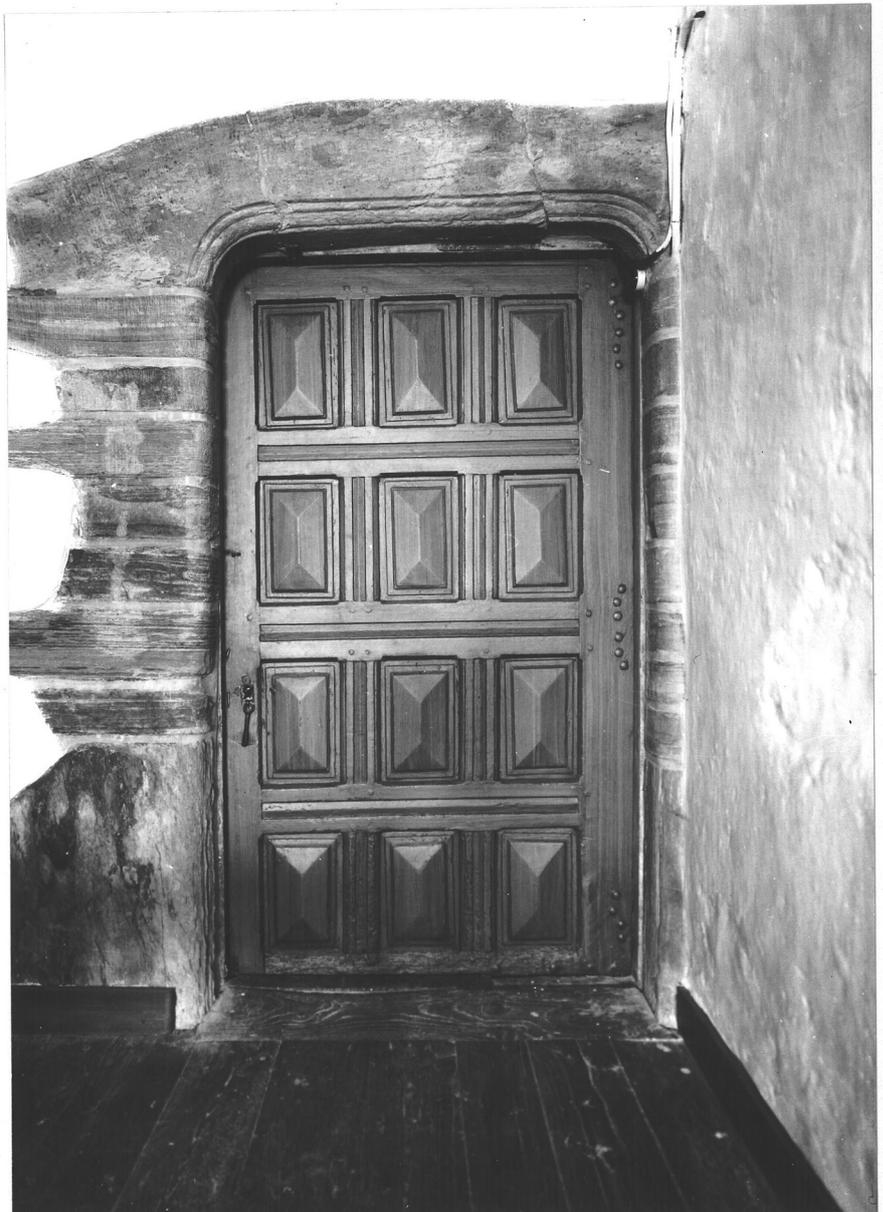
FIG. 12 Rez-de-chaussee : porte (1)  
d'accès a la tour  
Cl. Inv. Dagorn 70 35 1330 V

\* Bâti : rectangulaire. Deux montants et deux traverses. Trois traverses intermédiaires, deux montants intermédiaires entre chacune des traverses déterminant quatre rangées de trois panneaux rectangulaires verticaux.

\* Les coupes du bâti sont à coupe carrée. Renforts par deux chevilles. Assemblage par tenons et mortaises.

\* Sur la face antérieure, les panneaux sont à double arasement saillant (la table est en pointe de diamant); les montants intermédiaires sont moulurés, les traverses intermédiaires sont moulurées. Les raccords des montants se font par quart de rond, ceux des traverses par chanfrein.

\* Polychromie : peinture ocre jaune récente.

\* Bon état général.

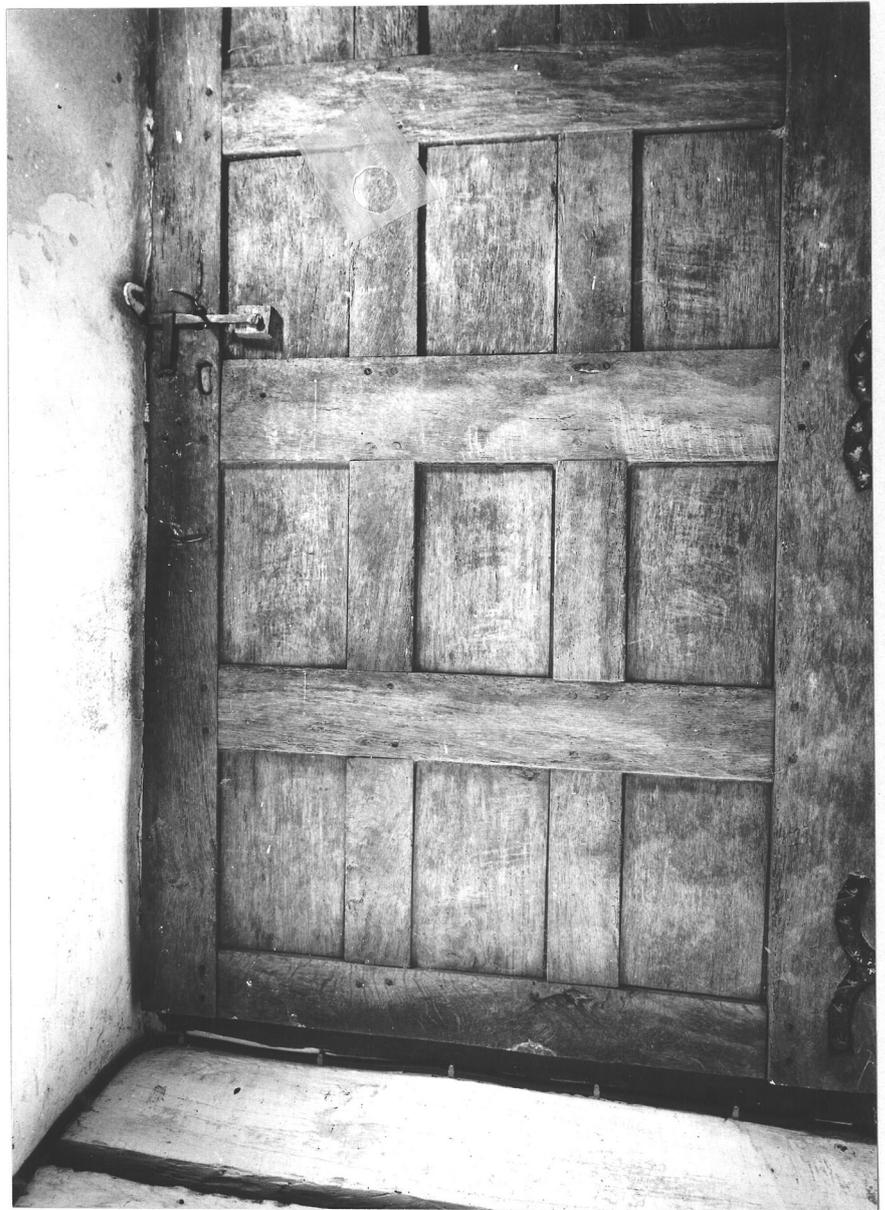
FIG.13 R.C. : porte d'accès a la tour  
Face posterieure  
Cl. Inv. Dagorn 70 35 1338 V

\* Sur la face postérieure, les panneaux assemblés par rainures et languettes sont à arasement simple en retrait. Les raccords sont à arêtes vives.
