Porte 1er étage (débarras : ancienne chambre)

35 ERCE EN LAMEE Vergers (Les)
MANDOIR (ancien)

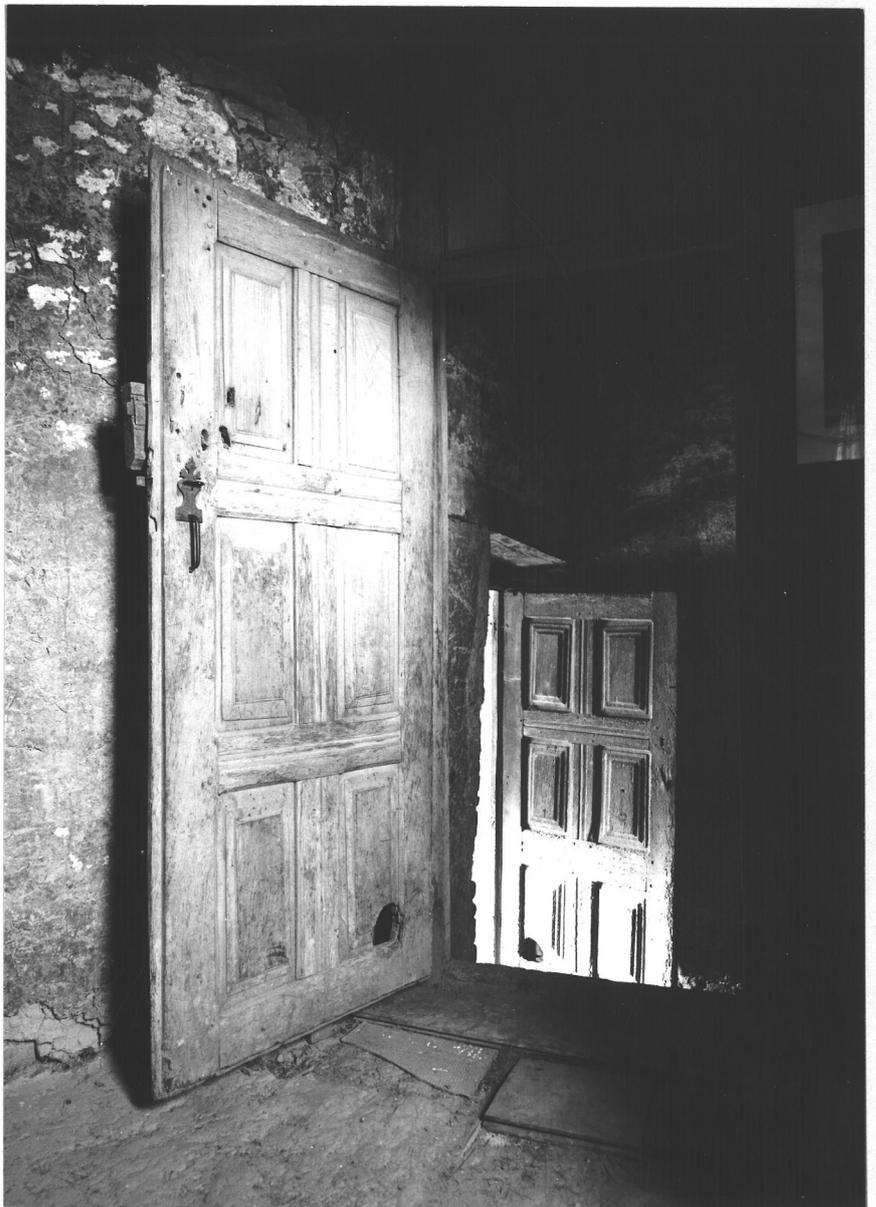
FIG. 19 Tour : porte du 2eme etage

- * Bâti rectangulaire . Deux traverses intermédiaires, trois montants médians déterminent 6 panneaux rectangulaires verticaux.
- * Coupes carrées.
- * Assemblage :
 - du bâti : tenon, mortaise, double chevillage.
 - des panneaux : rainures, languettes.
- * Arasement des panneaux : double et saillant sur la face antérieure, simple, en retrait et arêtes vives sur la face postérieure.
- * Raccords :
 - bâti-panneaux : chanfrein sur bâti (feuillure extérieure tout autour du bâti);
 - montants médian : talon;
 - traverses : chanfrein.
- * Montants et traverses moulurés.
- * Dimensions :
 - H. : 1,72 mètre,
 - L. : 0,73 mètre,
 - P. : 4, 1 centimètres.

- H. : 0,41 mètre,
 - L. : 0,18 mètre.
 - Montants médians : 111 centimètres
 - Traverses intermédiaires : L 11,5 centimètres.
- * Polychromie naturelle.
- * Etat moyen malgré vermouluures et trous.
