- Fonction : armoire de sacristie.

- Bain de Bretagne

Eglise paroissiale

Armoire

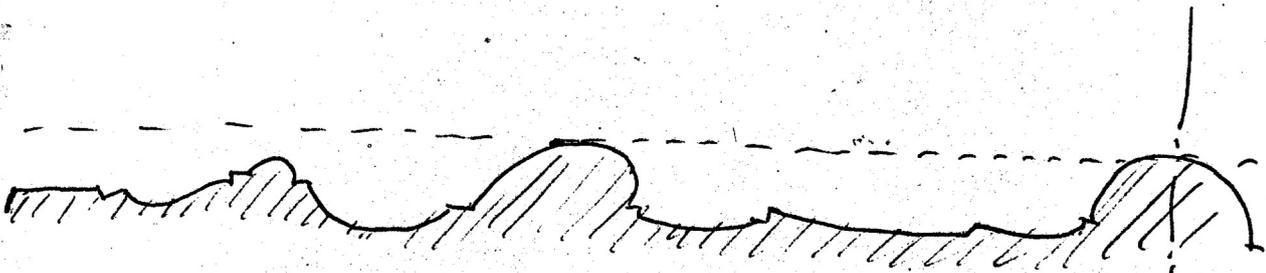
- Annexe

Croquis : profil des moulures du panneau médian.

Profil des moulures au  
panneau vitré.

Les panneaux des battants sont à arasement double en retrait et raccordés par moulure à grand cadre appartenant au bâti, (cf. croquis B).

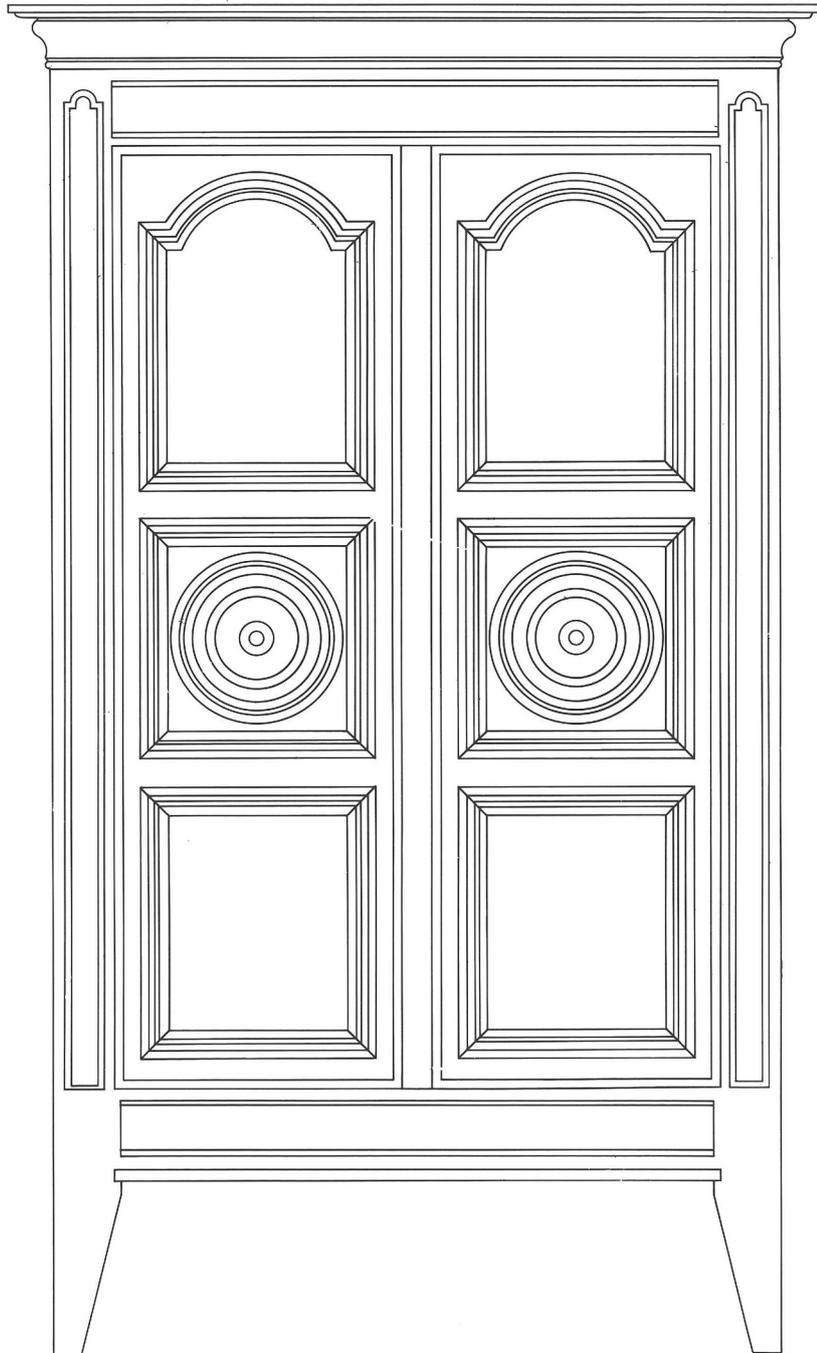
35 BAIN DE BRETAGNE Bain de Bretagne  
EGLISE PAROISSIALE SAINT-MARTIN  
Armoire de sacristie  
Pl.1

b) Face antérieure : Les montants et traverses du bâti sont panneautés, ils sont élégis et raccordés par une moulure à retour à petit cadre, en doucine.

Pl. 1 face antérieure

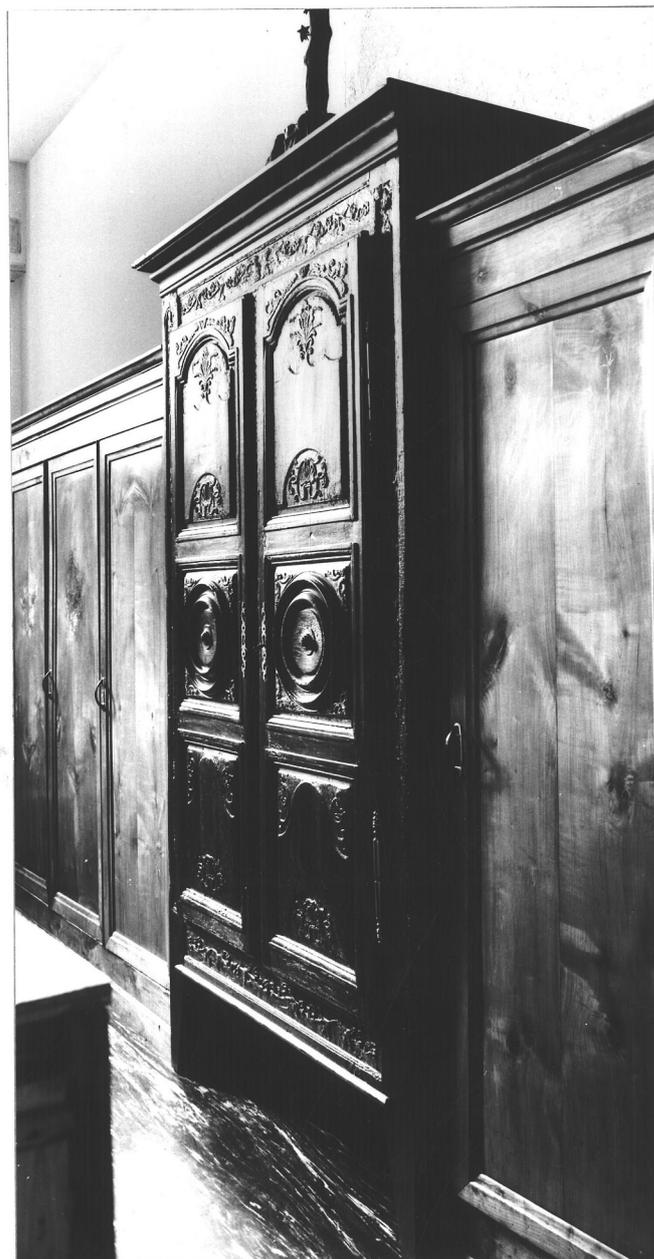
35 BAIN DE BRETAGNE Bain de Bretagne  
EGLISE PAROISSIALE SAINT-MARTIN  
Armoire de sacristie  
FIG.31 Vue de 3/4

Armoire à 2 battants, constituée de 4 montants d'angles formant un volume parallélépipédique, limité sur chaque face par une traverse supérieure et une traverse inférieure surélevée par rapport au sol (les montants forment pieds).

La face antérieure est fermée par 2 battants de porte ouvrant vers l'extérieur par rotation (le battant droit ferme sur le battant gauche, celui-ci comporte une bande verticale simulant un montant médian).

Les battants à 2 montants et 2 traverses sont subdivisés en 3 panneaux séparés par 2 traverses intermédiaires (le panneau par elles limité, est carré, les 2 autres rectangulaires verticaux).

Le décor et même le bâti sont très abîmés par la pulvérisation.

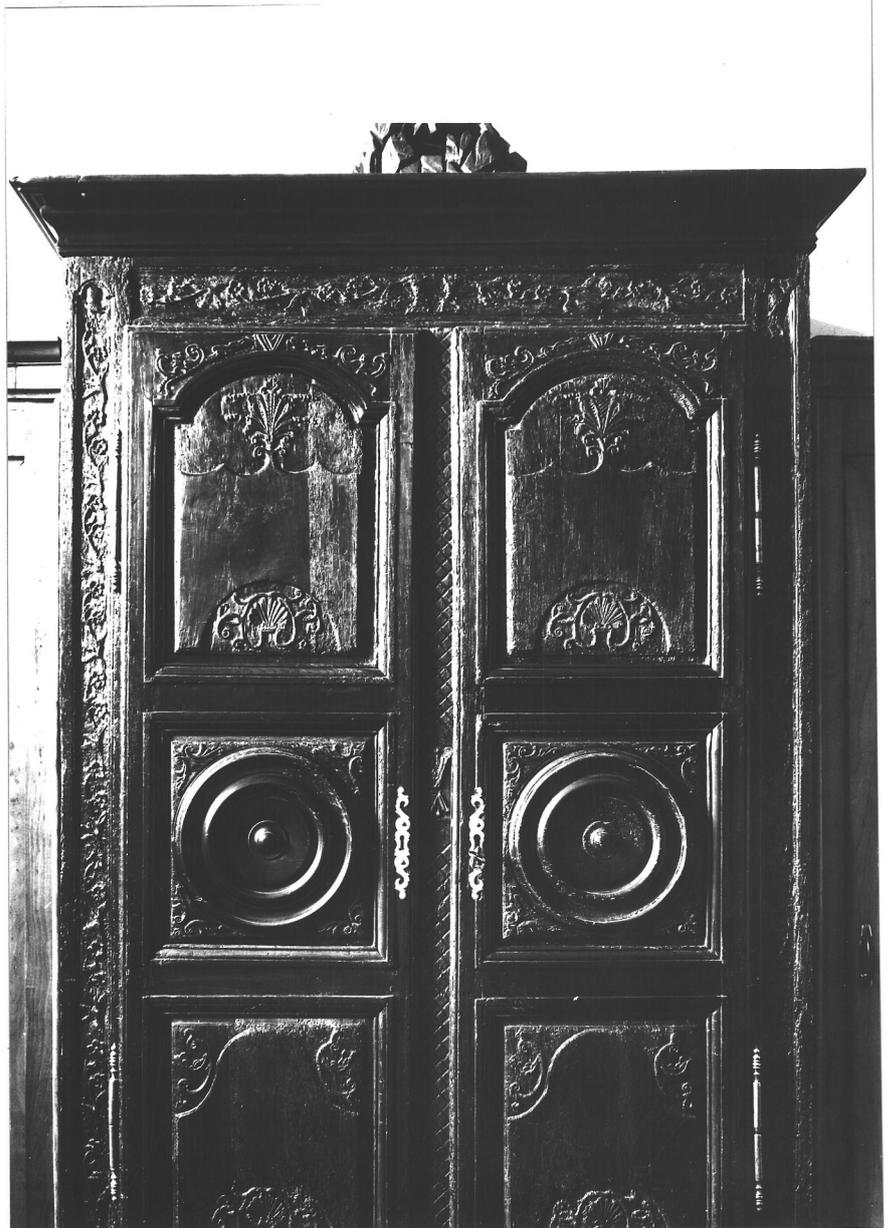
35 BAIN DE BRETAGNE Bain de Bretagne  
EGLISE PAROISSIALE SAINT-MARTIN  
Armoire de sacristie  
FIG.32 Partie superieure

- Panneau supérieur : Une grande partie de la surface est élégi compartimentant le panneau en un cintre inférieur élégi ; une partie centrale pleine sans aucun décor et une partie supérieure limitée par le cintre supérieur du panneau et une découpe à 4 courbes simplement répétées.

- La partie supérieure comporte un motif central : palmette composée de graines. La traverse supérieure des battants comporte également un décor symétrique : motif géométrique central en V avec rinceaux déroulés latéralement.

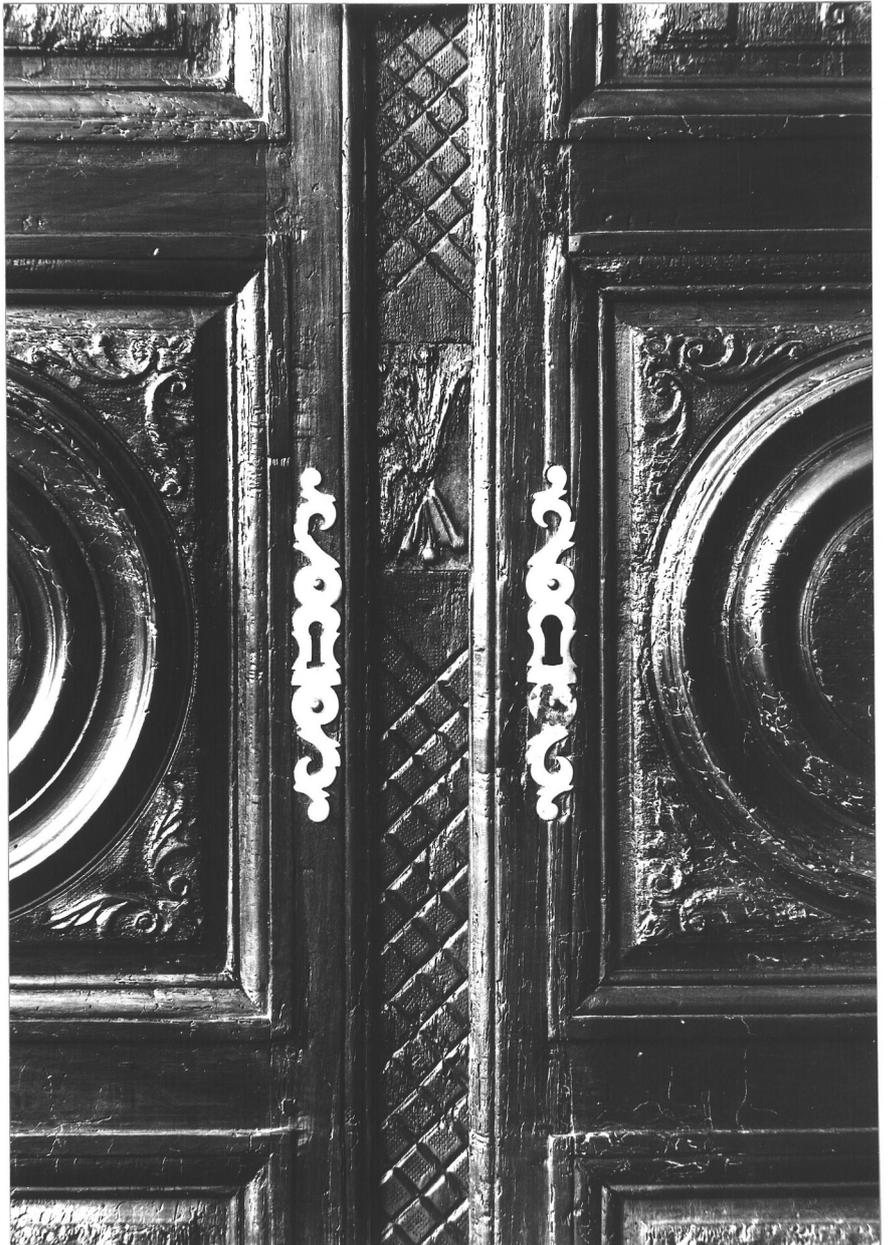
35 BAIN DE BRETAGNE Bain de Bretagne  
EGLISE PAROISSIALE SAINT-MARTIN  
Armoire de sacristie  
FIG. 33 Detail

- La partie inférieure porte un décor médial fait d'une large palmette inscrite (dans un ruban fait de 2 C affrontés sur lesquels se greffent des rinceaux secondaires. Le fond du décor est piqueté de petits points.

- Panneau central : motif circulaire fait de moulures concentriques, avec écoinçon garnis d'un motif végétal simple
- Panneau inférieur : organisation de même type que le panneau supérieur mais la découpe supérieure de la table sail lante dessine une doucine surhaussée ; les écoinçons sont garnis de rouleaux en C, tandis que le cintre inférieur porte le même décor que le panneau supérieur.
