Vantail

LOCALISATION : église paroissiale Saint Martin de Tours

EGLISE PAROISSIALE

Porte Sud - vantail - revers

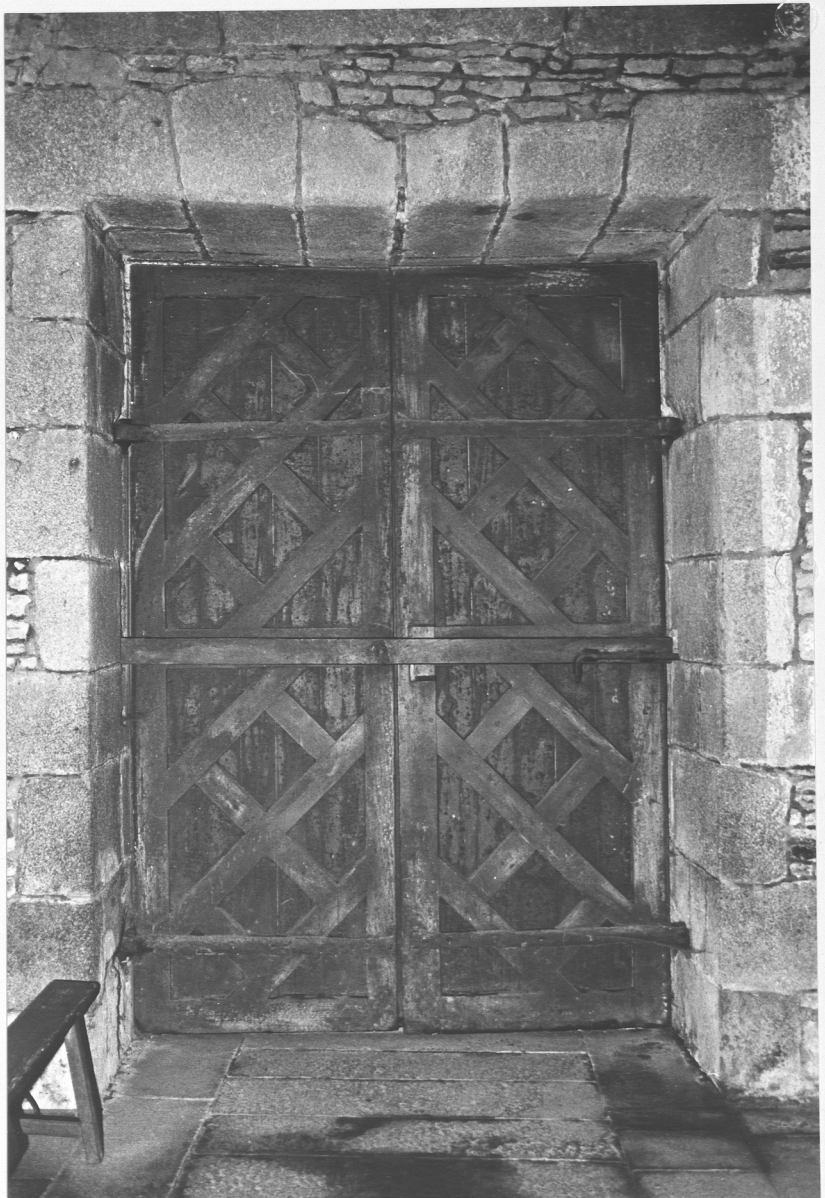
69.35.213 V

Revers : armature complexe.

8- CONSERVATION : moyen.

Deux battants. La face est composée de plusieurs planches jointes verticalement, le revers est fait d'un cadre rectangulaire avec traverse médiane, délimitant deux panneaux étrésillonnés de trois longues pièces de bois, chacun, avec des pièces plus courtes. Les pièces longues composent pour les deux battants des V renversés. Deux pentures par battants sont articulées sur gond. Une barre basculante autour d'un pivot est munie d'un loquet de fer.
