CHAPELLE DE LA TRINITE

Poutre de Gloire

56000129

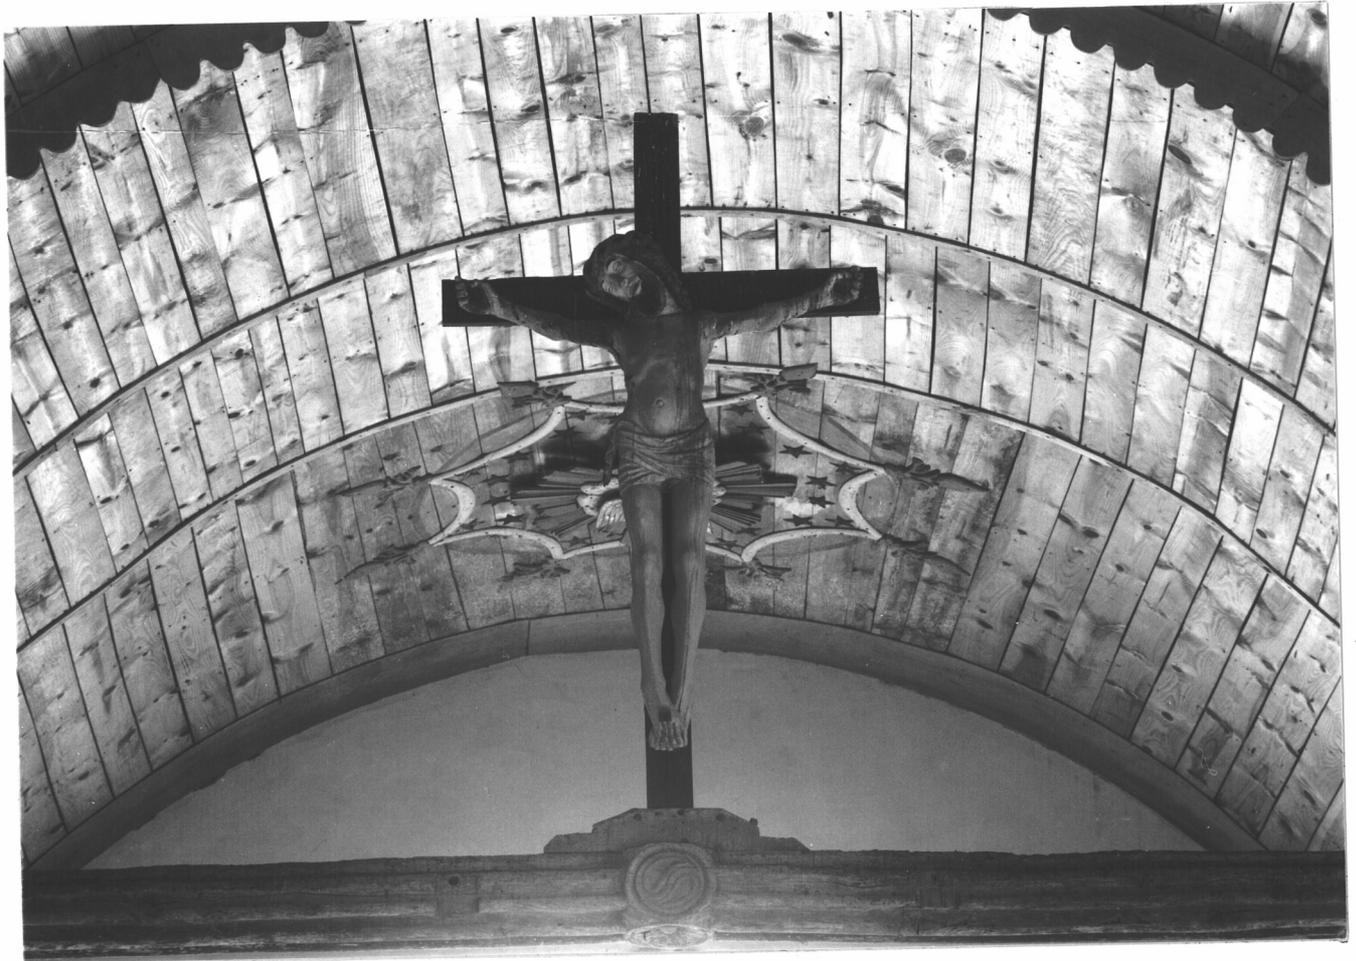
56 CLEGUEREC La Trinite
CHAPELLE de LA TRINITE
Poutre de Gloire
FIG.1 Vue generale

État de conservation : assez bon.

- Matériaux : Bois.
- Catégorie technique : charpenterie, sculpture.
- Technique de structure et de décor : taille directe, polychromie.
- Revers : statue appliquée, revers non évidé semble-t-il.
- Dimensions : H. Christ ? non mesuré : ± 1,20m.
- Etat de conservation : bon, sauf polychromie de la poutre presque disparue.
- Décor : au centre de la poutre, ornements floraux ou stylisés s'inscrivant dans un cercle, un par face; poutre profilée en une série de tores alternant avec des gorges; engoulants aux extrémités.
- Iconographie : statue du Christ aux pieds superposés, bras presque horizontaux, tête penchée à gauche, yeux fermés; aspect osseux.
