SEGLIEN

CHAPELLE NOTRE-DAME

ENSEMBLE DE HAUTS RELIEFS

dénomination et titre de l'œuvre

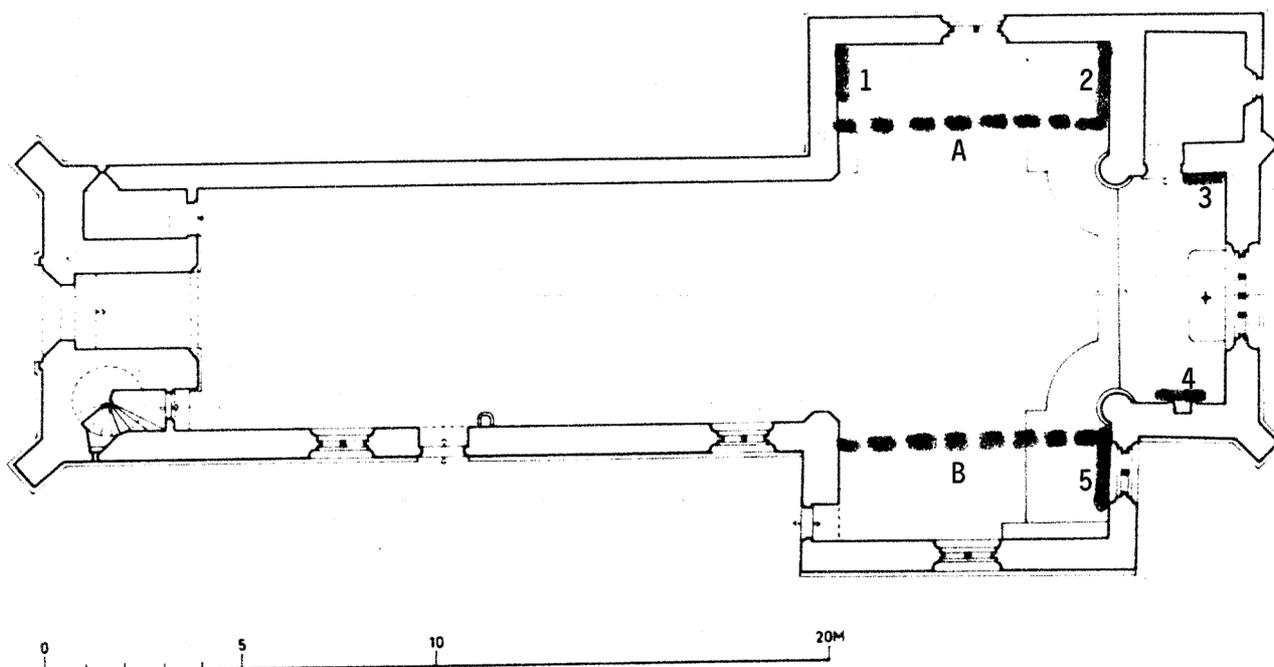
56 SEGLIEN Locmaria
CHAPELLE NOTRE-DAME
Ensemble de hauts-reliefs
FIG.1 Bras Nord, mur Ouest :
tronçon Nord
Cl. Inv. Lambert 83.56.1012 X.

- 1- Riceaux, pampres.
- 2- Scène de chasse (chien, lapin ?).
- 3- Faces humaines, animal hybride, cerf ?, bucrane ?
- 4- Faces humaines alternant avec quadrupères (biche, loup) et coq.
- 5- Ange présentant phylactère, pot à anse et couvercle (gauche);
tête humaine encadrée d'un tissu replié et d'une navette de tissierand (droite).

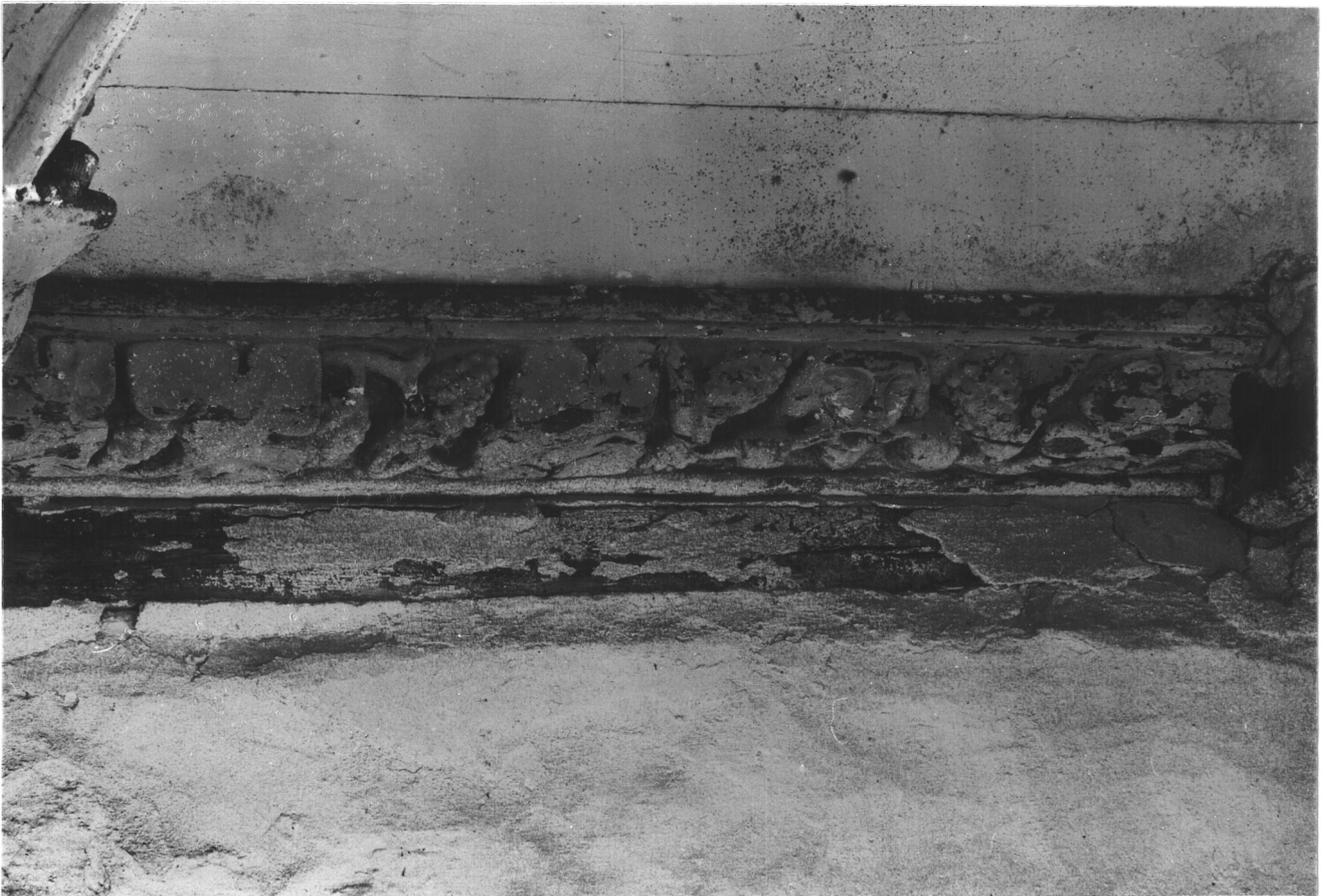
56 SEGLIEN Locmaria
CHAPELLE NOTRE-DAME
Ensemble de hauts-reliefs
FIG.2 Bras Nord, mur Est

- . Bras Nord, mur Ouest : tête humaine et mains d'où partent rinceaux et pampres.
- . Bras " mur Est : suite de 3 chiens de race différente ou scène de chasse avec 2 chiens poursuivant un quadrupède à queue courte.
- . Chœur, mur Nord : faces humaines alternant avec un quadrupède, un animal hybride à tête d'oiseau à gauche ? tronc de quadrupède à droite, mouton ou chèvre, bucrane à l'extrémité Est.
- . Chœur, mur Sud : 4 faces humaines alternant avec des quadrupèdes et galinacées dont un loup, un mouton, un coq, une biche ?
- . Bras Sud, mur Est, tronçon de gauche : ange présentant un phylactère (fruste), pot à anse et à couvercle à droite; tronçon de droite : tête humaine encadrée d'un tissu replié en accordéon et d'une navette de tisserand ?
- . Un 7ème tronçon non identifié existe sur le bras Sud, partie Sud.

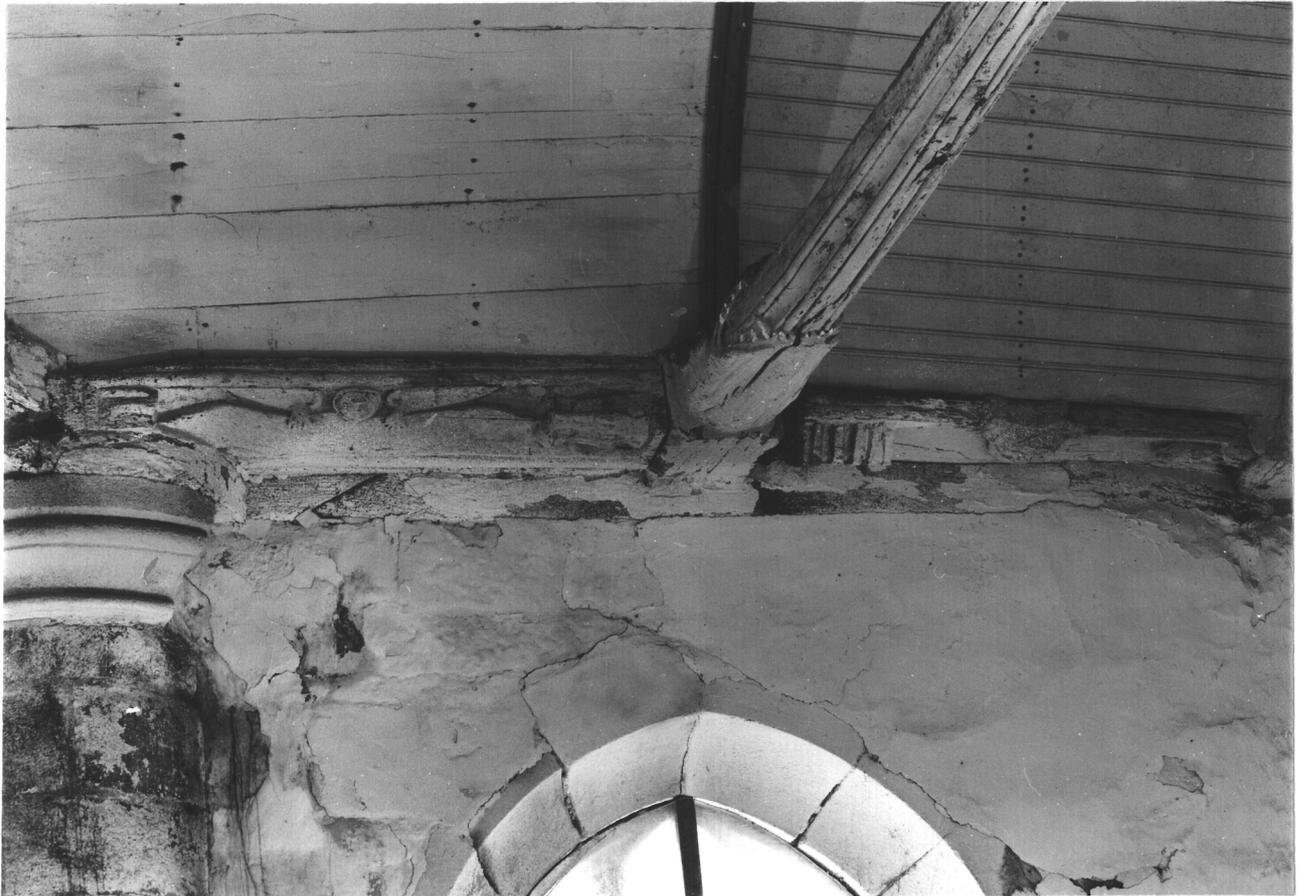
56 SEGLIEN Locmaria
CHAPELLE NOTRE-DAME
Ensemble de hauts-reliefs
FIG.6 Transept, bras Nord :
entrait
Cl.Inv.Lambart 83 56 1017 X.

- . Bras Nord : bague feuillagée avec écus accolés.
- . Bras Sud : bague constituée de l'écu répété de Coetanfao.

- A- Bague feuillagée avec écu, à droite : Coetanfao.
- B- Bague avec écu répété Coetanfao.
