Bénitier

LOCALISATION : Eglise paroissiale Saint Jean-Baptiste

EGLISE PAROISSIALE

Bénitier du bras sud  
du transept

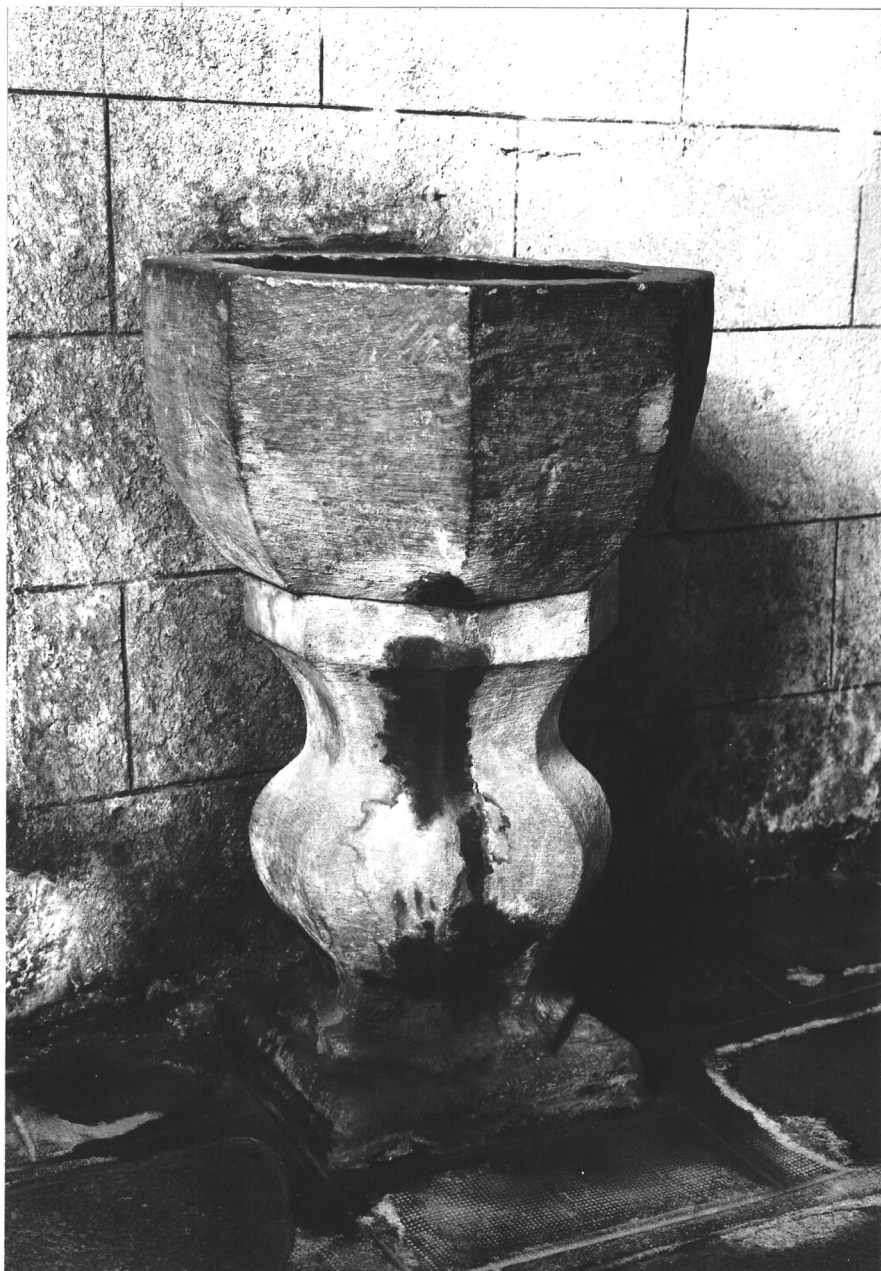
67.56.519 V

Bénitier adossé au mur Ouest du bras Sud.

- matériau : granite, deux blocs monolithes.
- dimensions : h. 0, 86m - diam. cuve 0, 58m
- état de conservation : bon.

Bénitier sur pied. Pied octogonal, reposant sur une base carrée peu élevée, formé d'une panse galbée en talon renversé terminée par un bandeau droit. Cuve octogonale, évasée, creusée d'une cavité peu profonde de plan octogonal.
