CROIX DE CLOCHER

LOCALISATION : Eglise paroissiale

Etabli le Février 1975Par Y.P. CASTELQualité Rédacteur

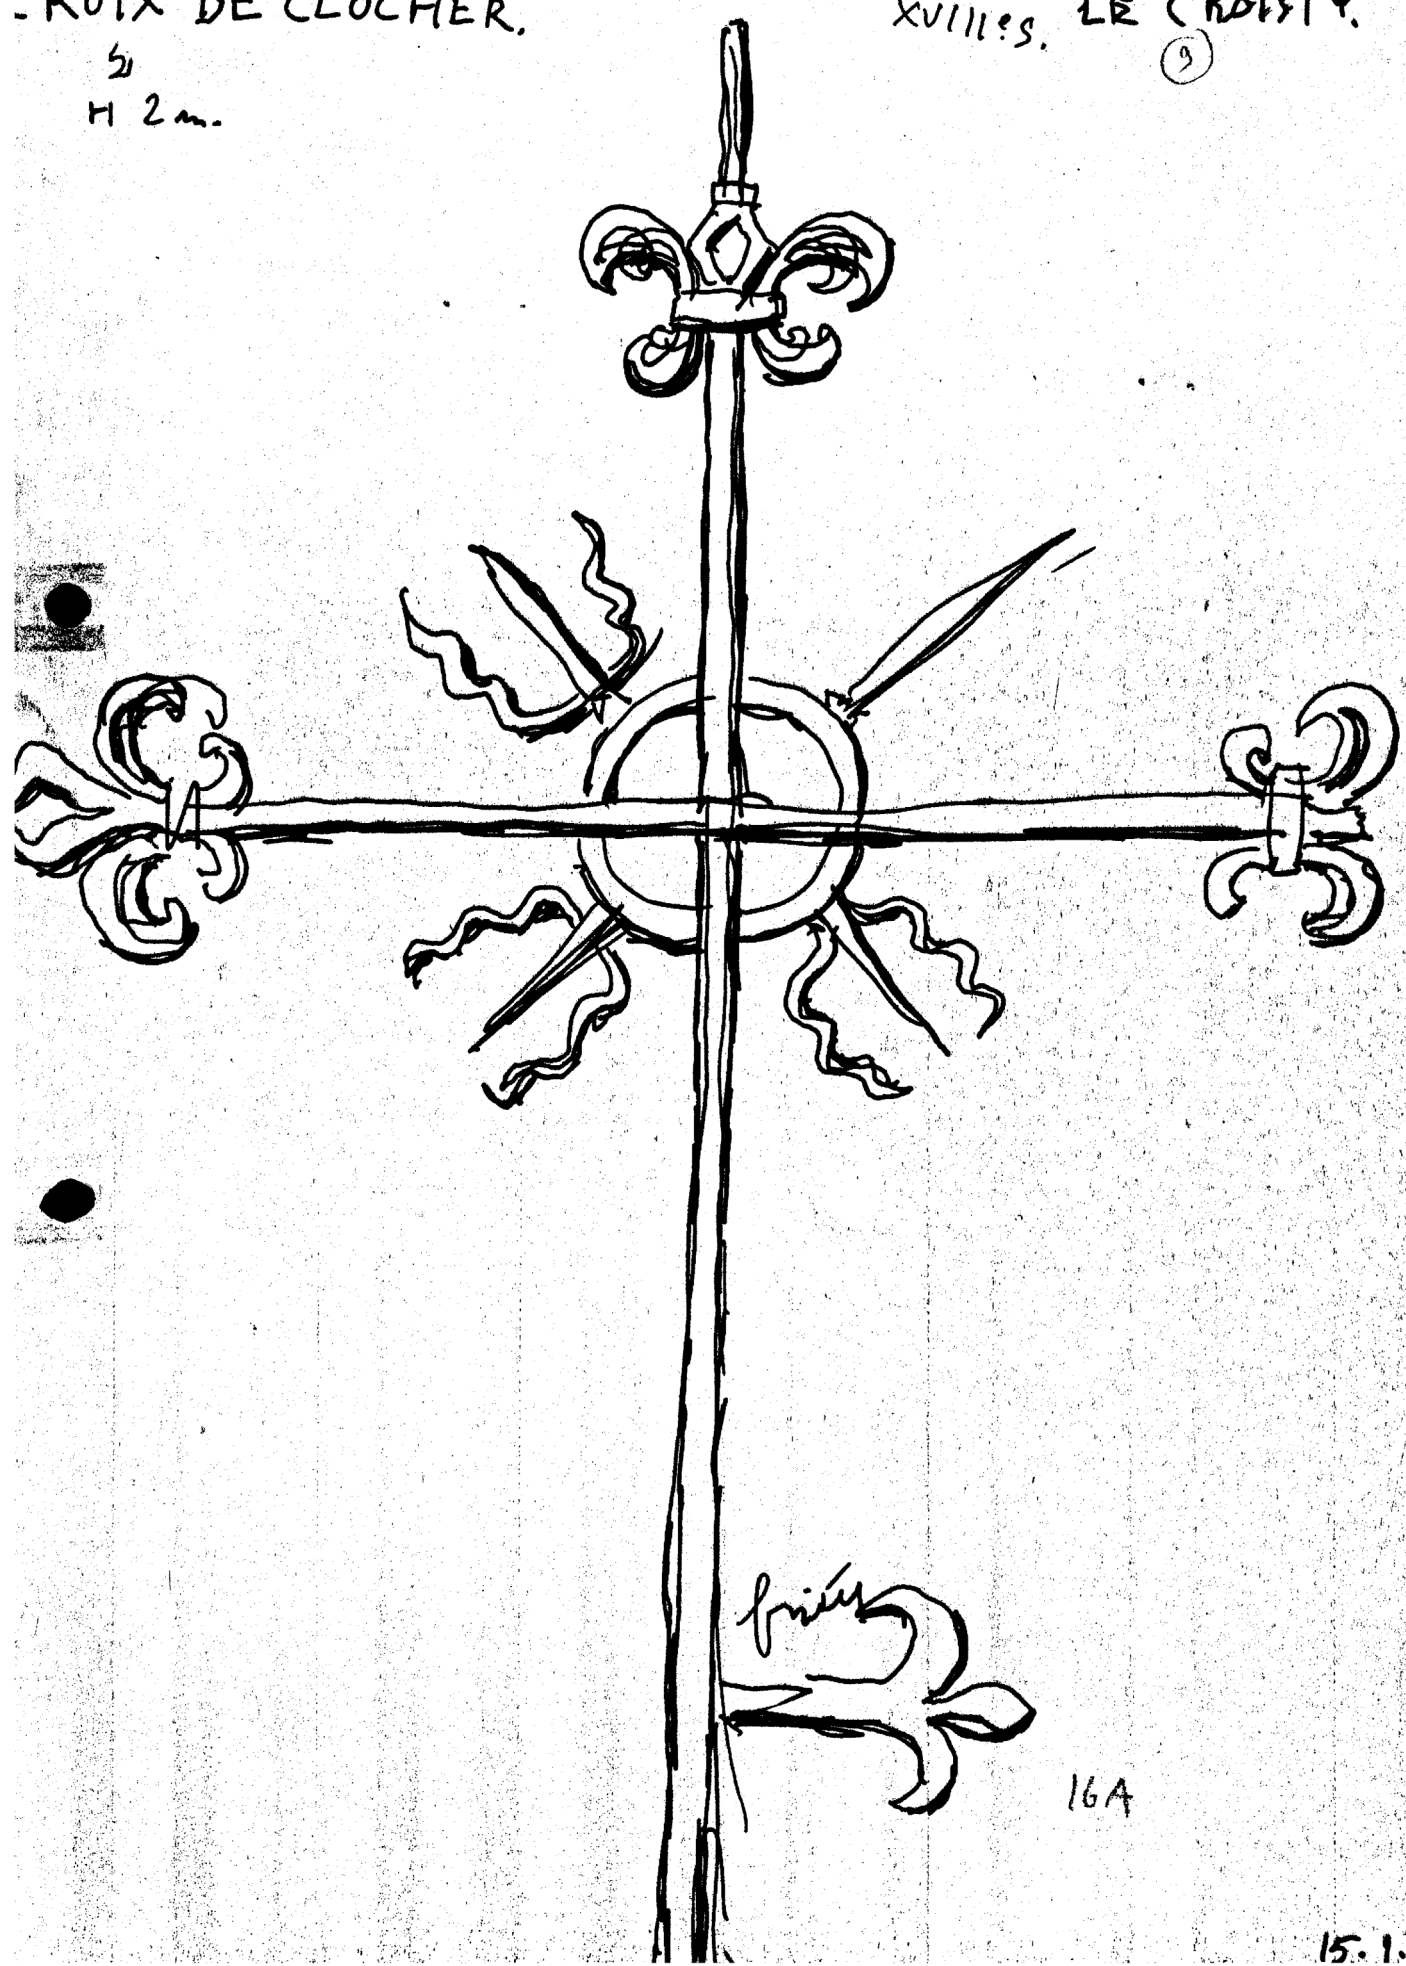
Cf. photo n° 102.

- Désignation : croix.
- Titre : croix de clocher.

- Matériau de structure : fer.
- Technique de fabrication : forgé.

- Technique : rivets.

5. DIMENSIONS : H. 200 cm.6. POIDS ./.7. STRUCTURE

10. LES POINCONS ./. - 11. TRACES DE PRELEVEMENT POUR ESSAI ./.12. INSCRIPTIONS ./. - 13. ARMOIRIES ./.14. ETAT DE CONSERVATION GENERAL : mauvais.

- altérations : fleurons et nimbe de droite : brisés.
