AUTEL SUD DU CHOEUR

Autel du mur Est du bas-côté Sud du choeur

KERNASCLEDEN

EGLISE PAROISSIALE

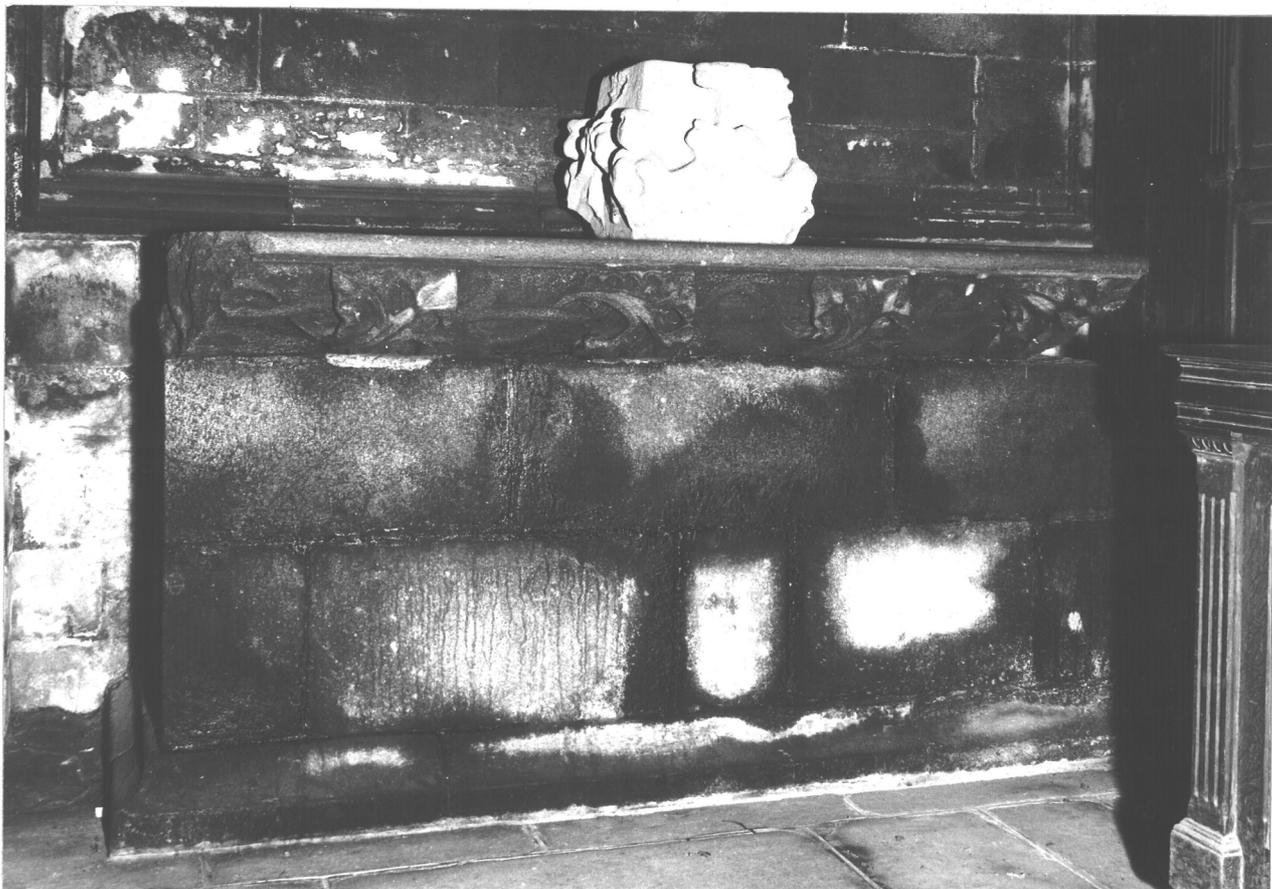
67.56.428 V

Autel en tombeau droit; plinthe galbée à bandeau et cavet; tombeau formé de deux assises; corniche en incurvation sculptée d'une frise de feuillage alternant tige et feuille en chou frisé et terminée par une baguette.

La frise est brisée sur les côtés; moisissure verte généralisée due à l'humidité.

Autel

Bas-côté sud du choeur

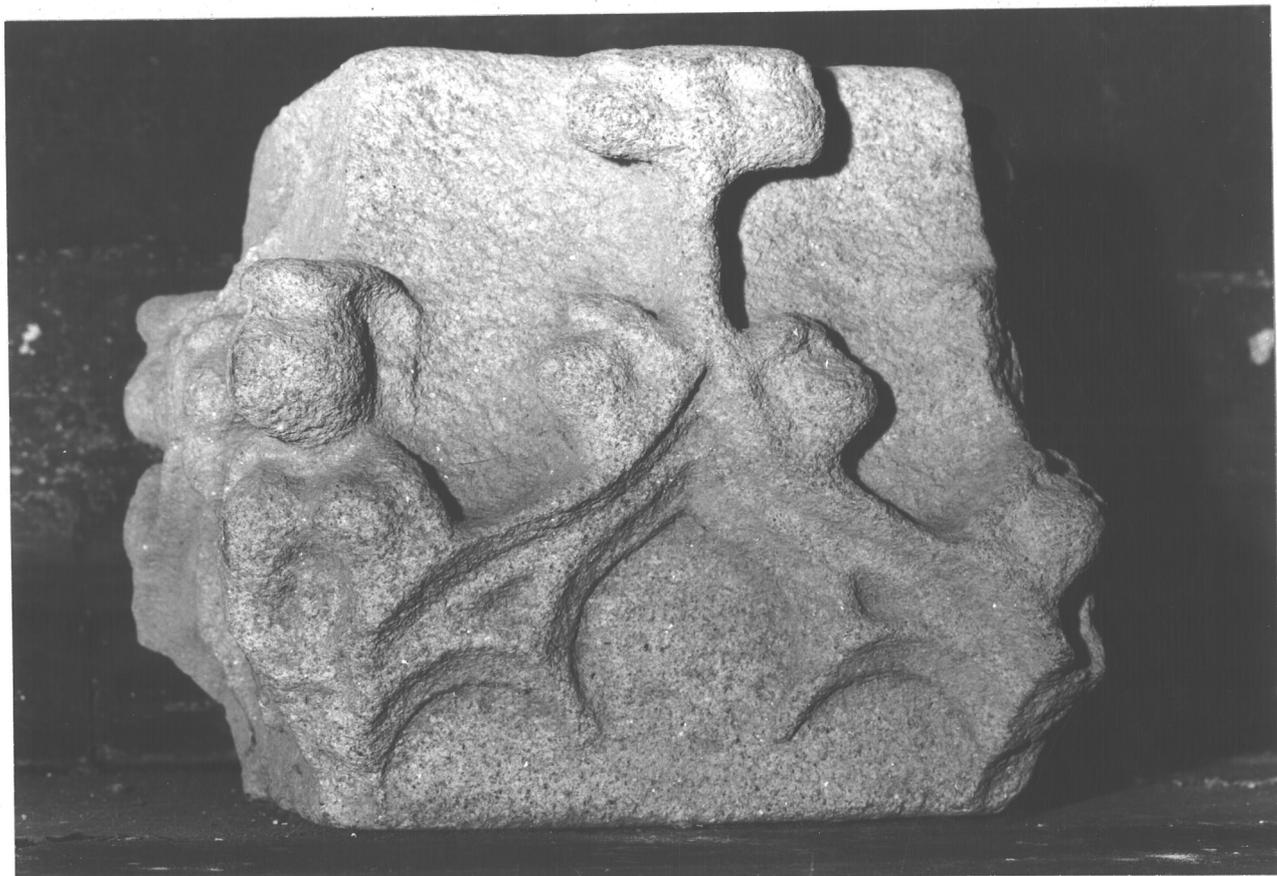
67.56.429 V

Pierre sur autel du

bas-côté sud
