Kerlenat  
EGLISE

TABLE DE COMMUNION

LOCALISATION : chapelle Notre-Dame de Grâce

LOCMALO

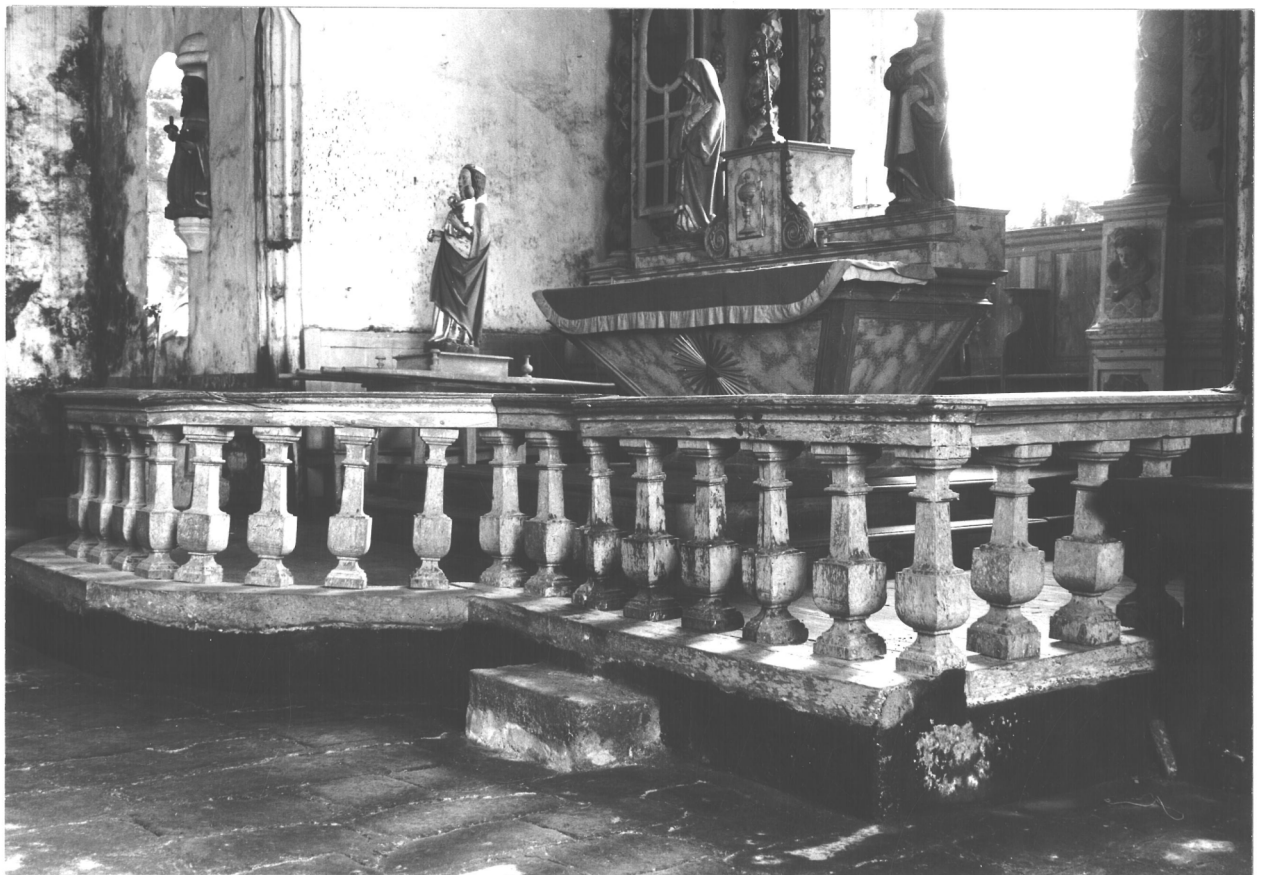
67.56.544.V.

La table de communion délimite le chœur liturgique en faisant ressaut sur le transept; elle est portée par un emmarchement de granite.

Le plan est rectiligne avec avancée convexe à trois pans. Deux portillons sur les ailes. Balustres de plan carré à panse courte et col élevé et hagué. Tablette moulurée.

11- Etat actuel : bon état

Table de Communion
