LOCALISATION : église Saint Yvon

SITUATION DANS L'ÉDIFICE : cimetière, au Sud de l'édifice

Calvaire érigé au centre du cimetière, au Sud de l'église.

Calvaire

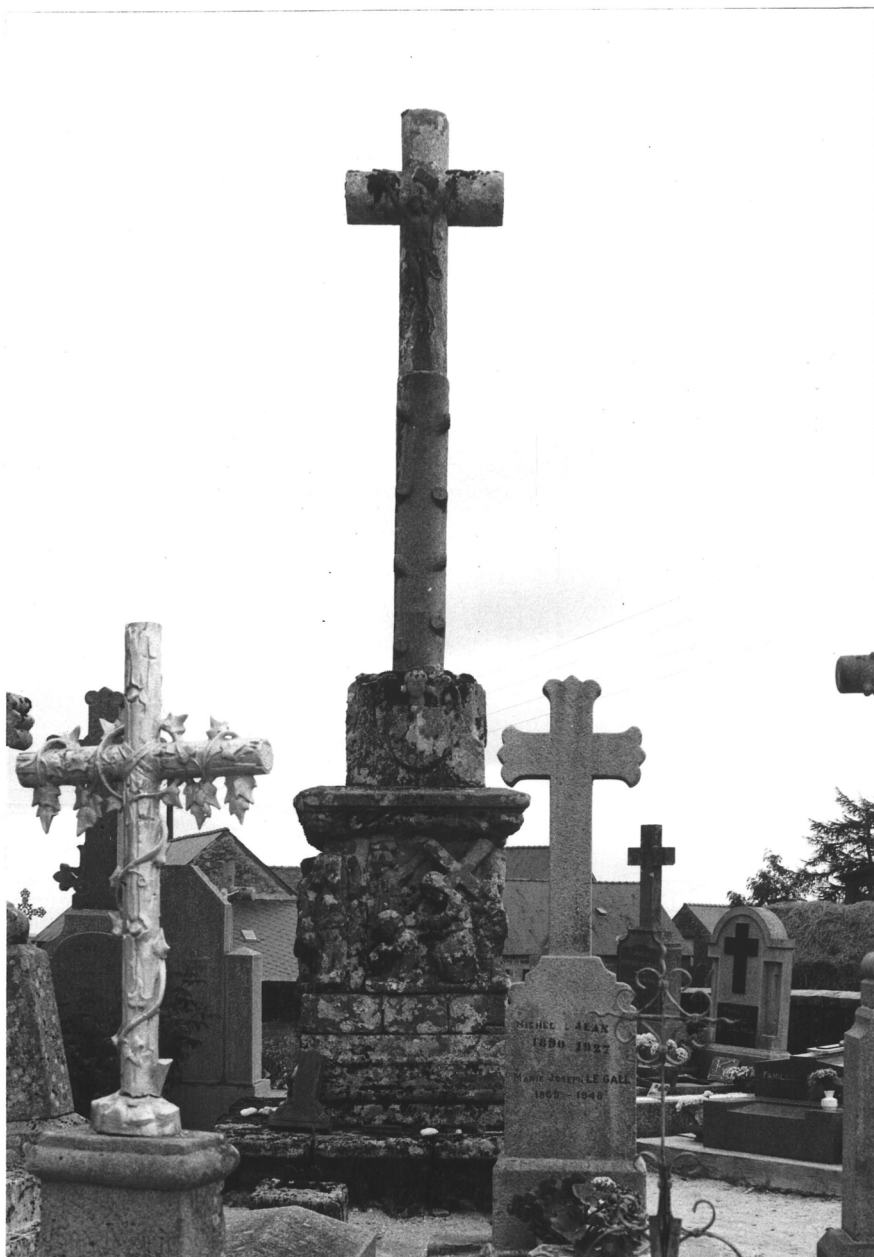
67.56.1176 V

- . Emmarchement à un degré formant banc
- . Soubassement élevé, à deux niveaux, le second sculpté en demi-relief, surmonté d'une corniche sculptée.

- . Socle à angles chanfreinés.

- . Fût cylindrique, écoté, moderne.

- . Croix moderne de section circulaire, avec Christ en fonte.

Vue Générale prise  
de l'Ouest

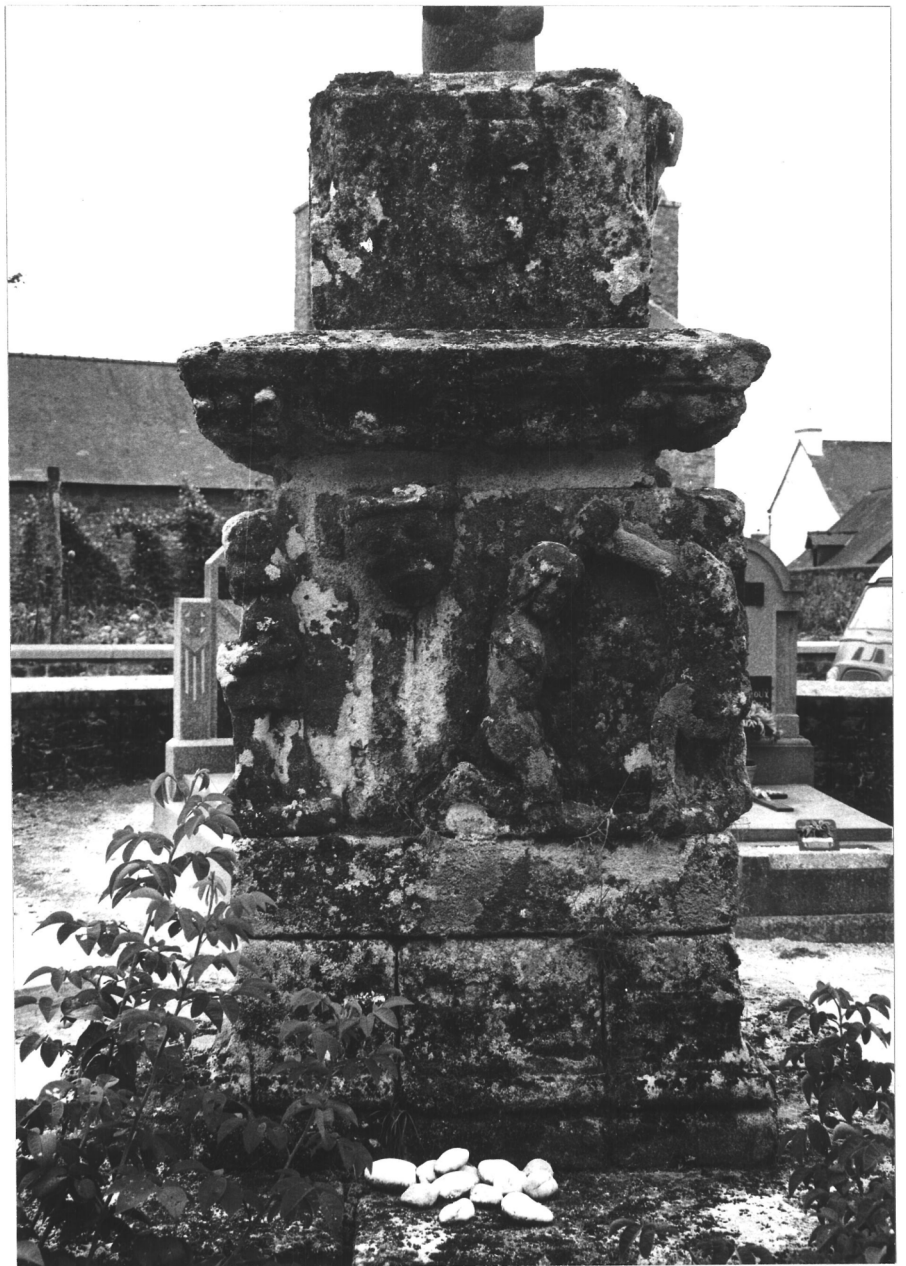
67.56.1180 V

Face Nord. Baptême du Christ : le Christ est agenouillé les mains jointes, face à Jean-Baptiste, vêtu d'une mélope qui lui verse l'eau sur la tête. Les deux personnages n'occupent pas tout le côté; l'angle gauche est occupé par un personnage de l'Arrestation; entre les deux scènes dans une cassure, a été encasté un masque schématisé provenant d'un culot.

Vue de détail de la  
face Nord (socle)

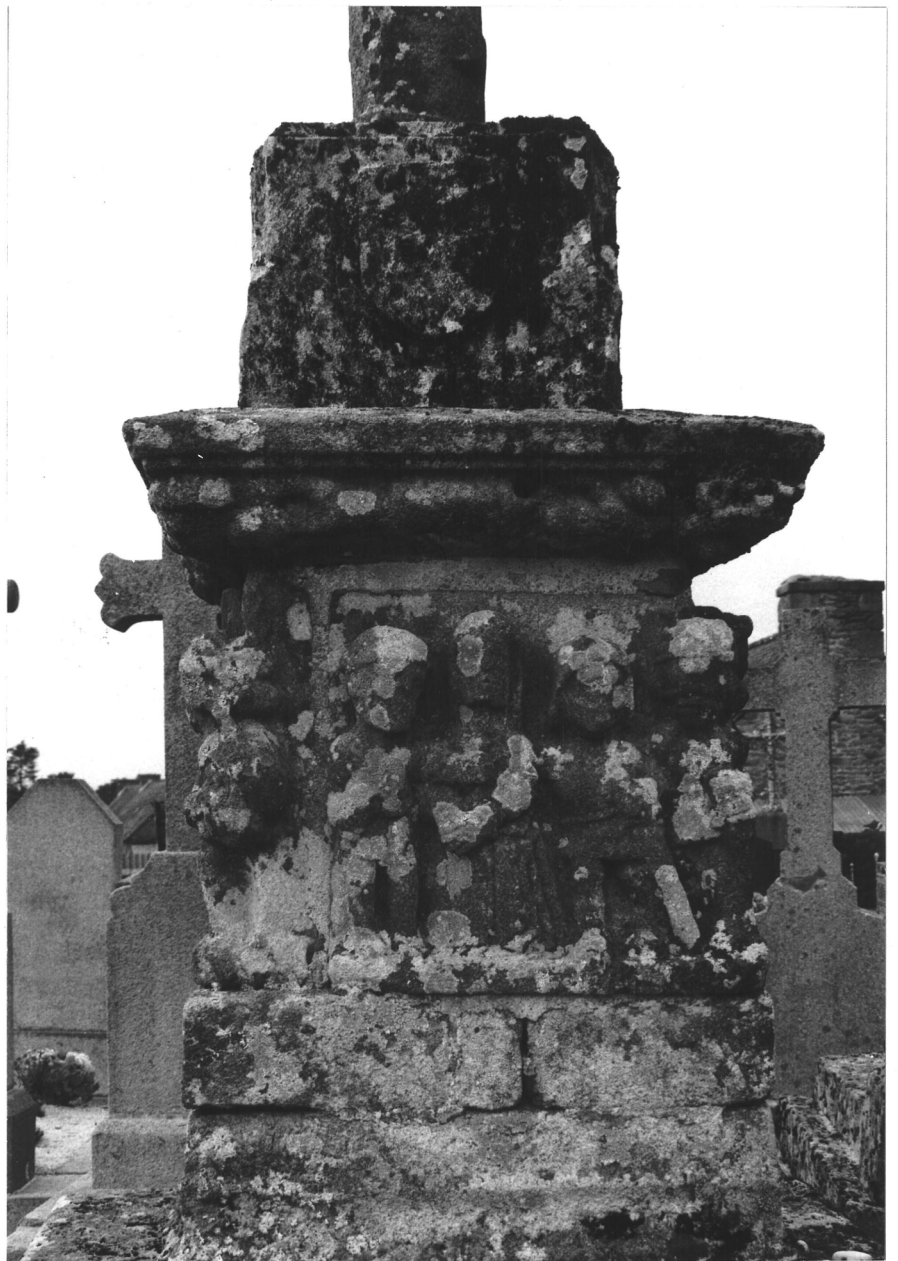
67.56.1178 v

Face Est : Arrestation du Christ. Le Christ, au centre, est encadré par deux soldats qui le maintiennent. Un autre, à l'angle droit, surveille la scène.

Vue de détail de la  
face Est (socle)

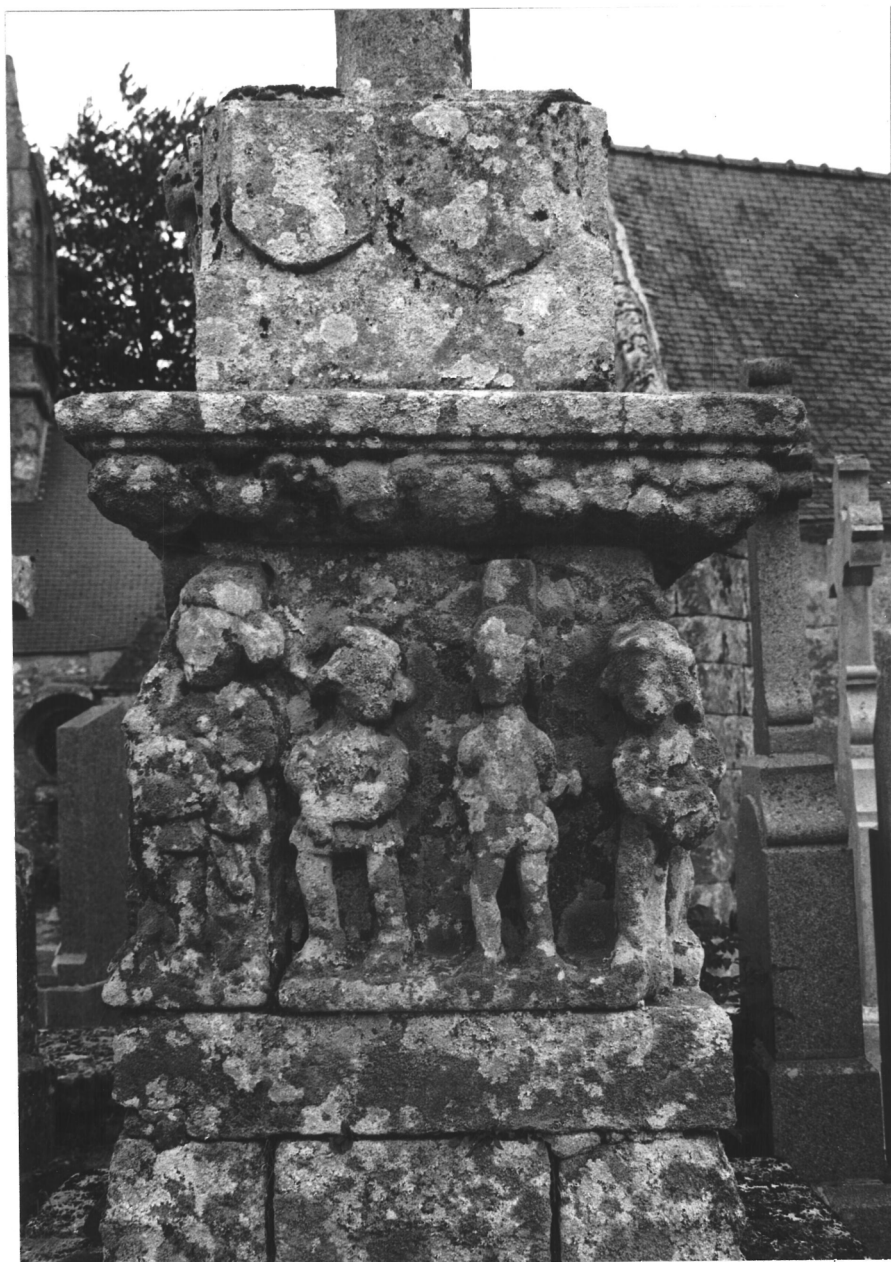
67.56.1177 V

Face Sud. Flagellation. Le Christ, les bras derrière le dos liés à une colonne, est flagellé par les deux bourreaux qui l'encadrent.

Vue de détail de la  
face Sud (socle)

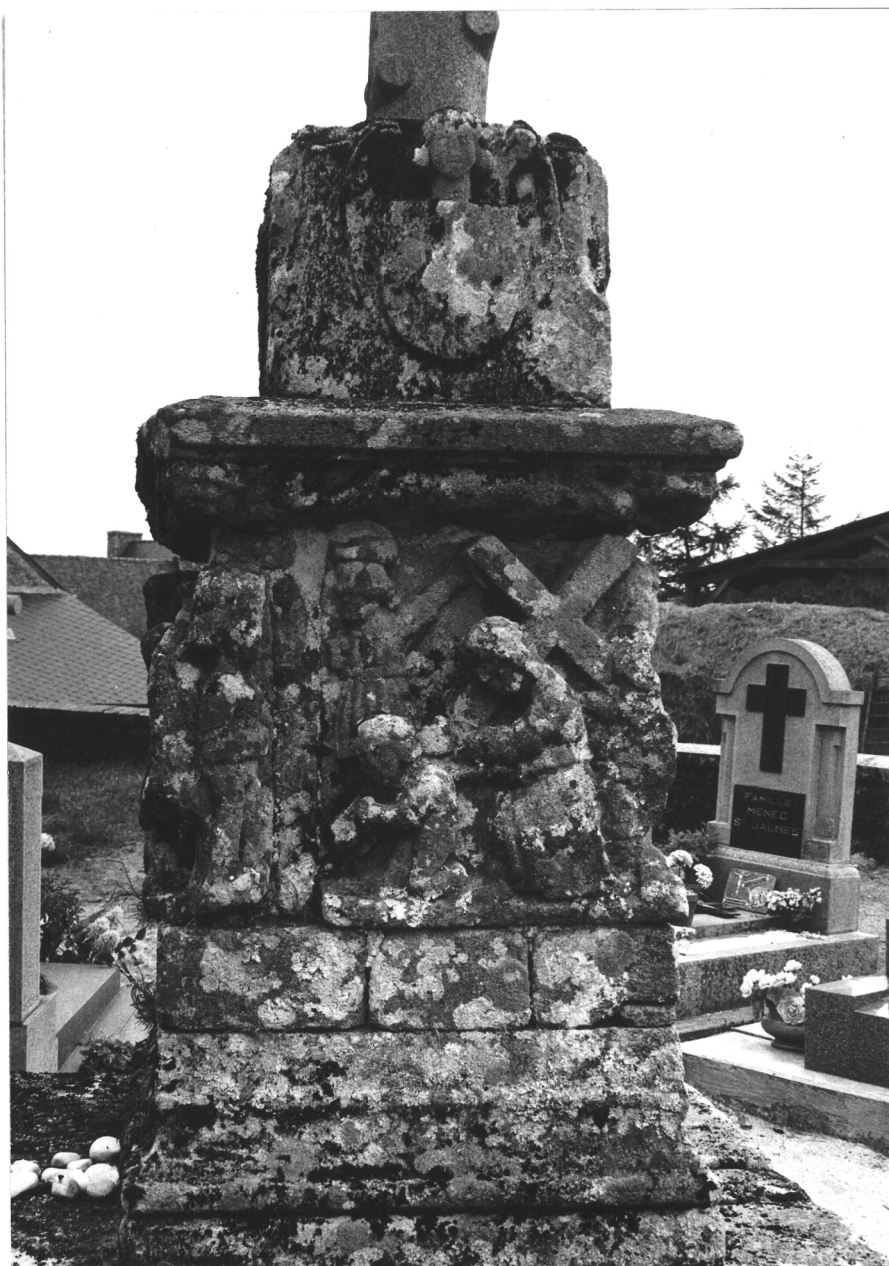
67.56.1179 V

Face Ouest. Portement de croix. Le Christ portant la croix sur l'épaule droite est aidé par un comparse à demi-agenouillé devant lui. A l'arrière plan un spectateur pose la main sur la croix; à gauche et à droite deux soldats regardent la scène.

Vue de détail de la  
face Ouest (socle)
