Scènes de la Vie et de la Passion du Christ

LOCALISATION : Chapelle de la Trinité

CHAPELLE DE LA TRINITE A LOCHRIST

Eléments d'un calvaire (disparu)

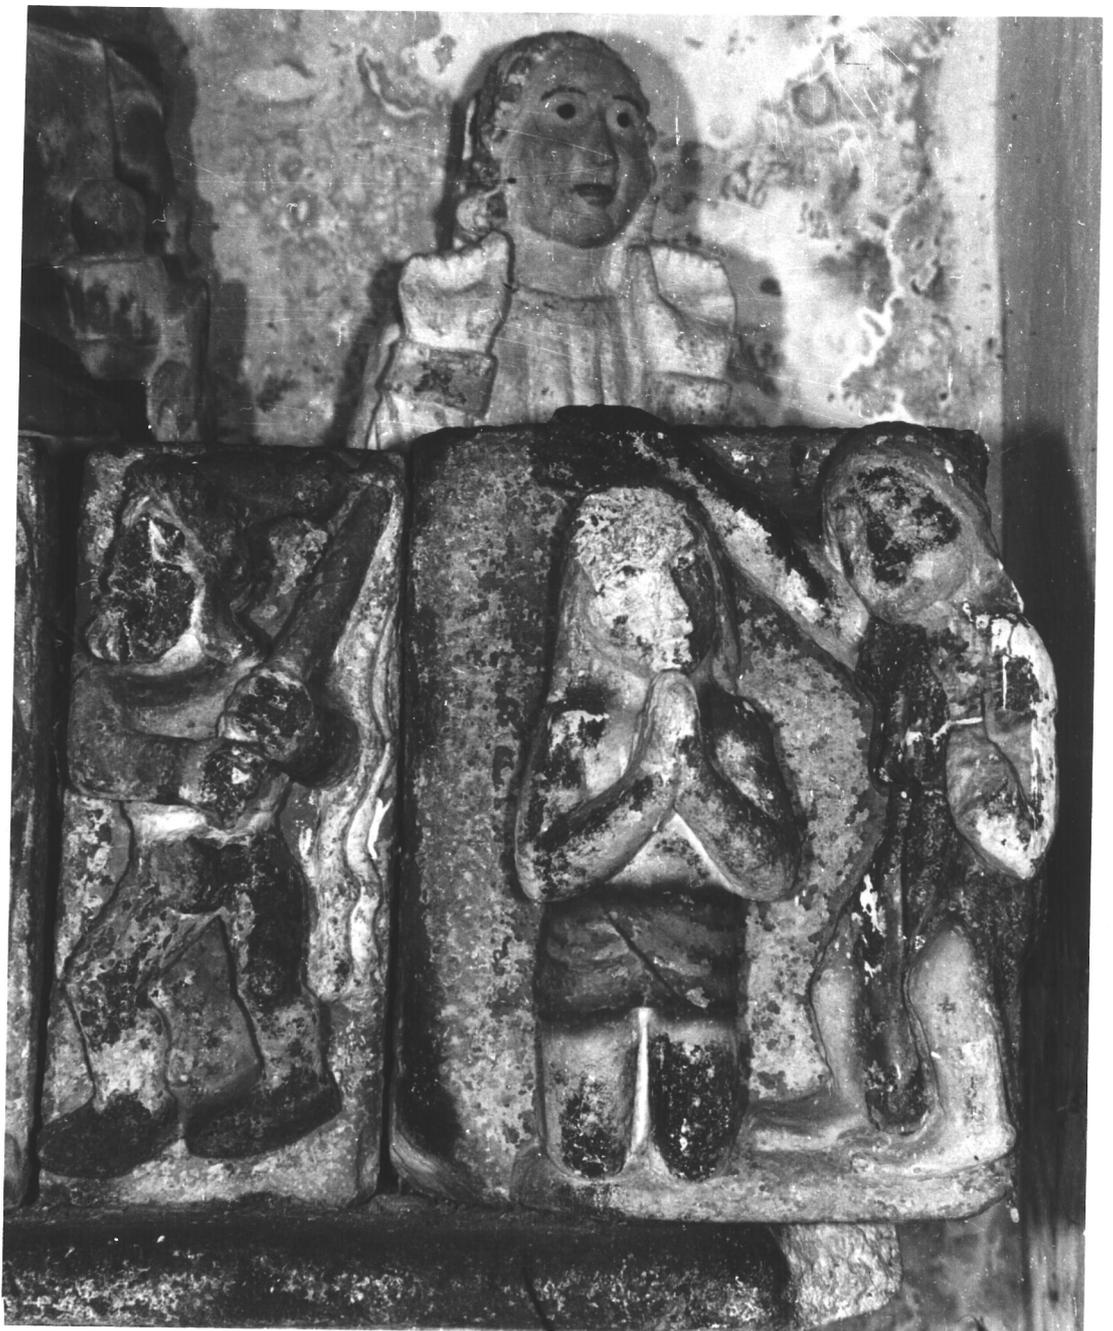
010V.5707

*Baptême du Christ. Scène complète formée de deux panneaux groupant trois personnages. Le Christ, les jambes plongées dans la rivière (non figurées), joint les mains sous le menton. Jean-Baptiste, placé de trois-quarts à droite, le baptise de la main droite. Sur l'autre panneau un ange, aux ailes repliées derrière lui, porte des deux mains devant lui la tunique du Christ. Le Christ est vêtu d'un périzonium croisé, Jean-Baptiste d'une tunique sans manches, fendue sur les cuisses.

Baptême du Christ.

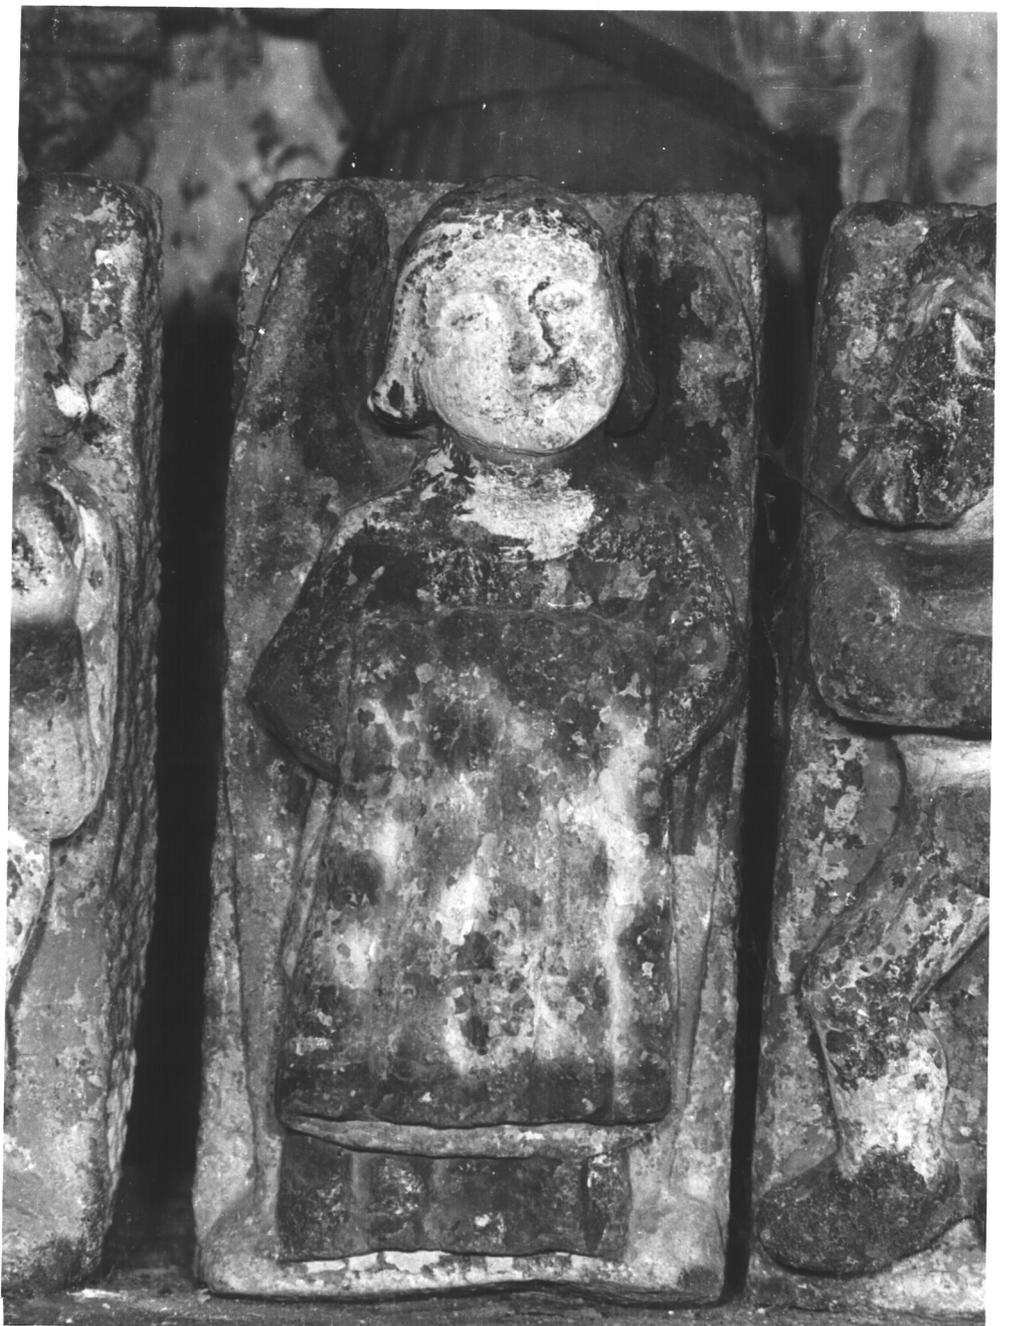
010V.5708

Ange

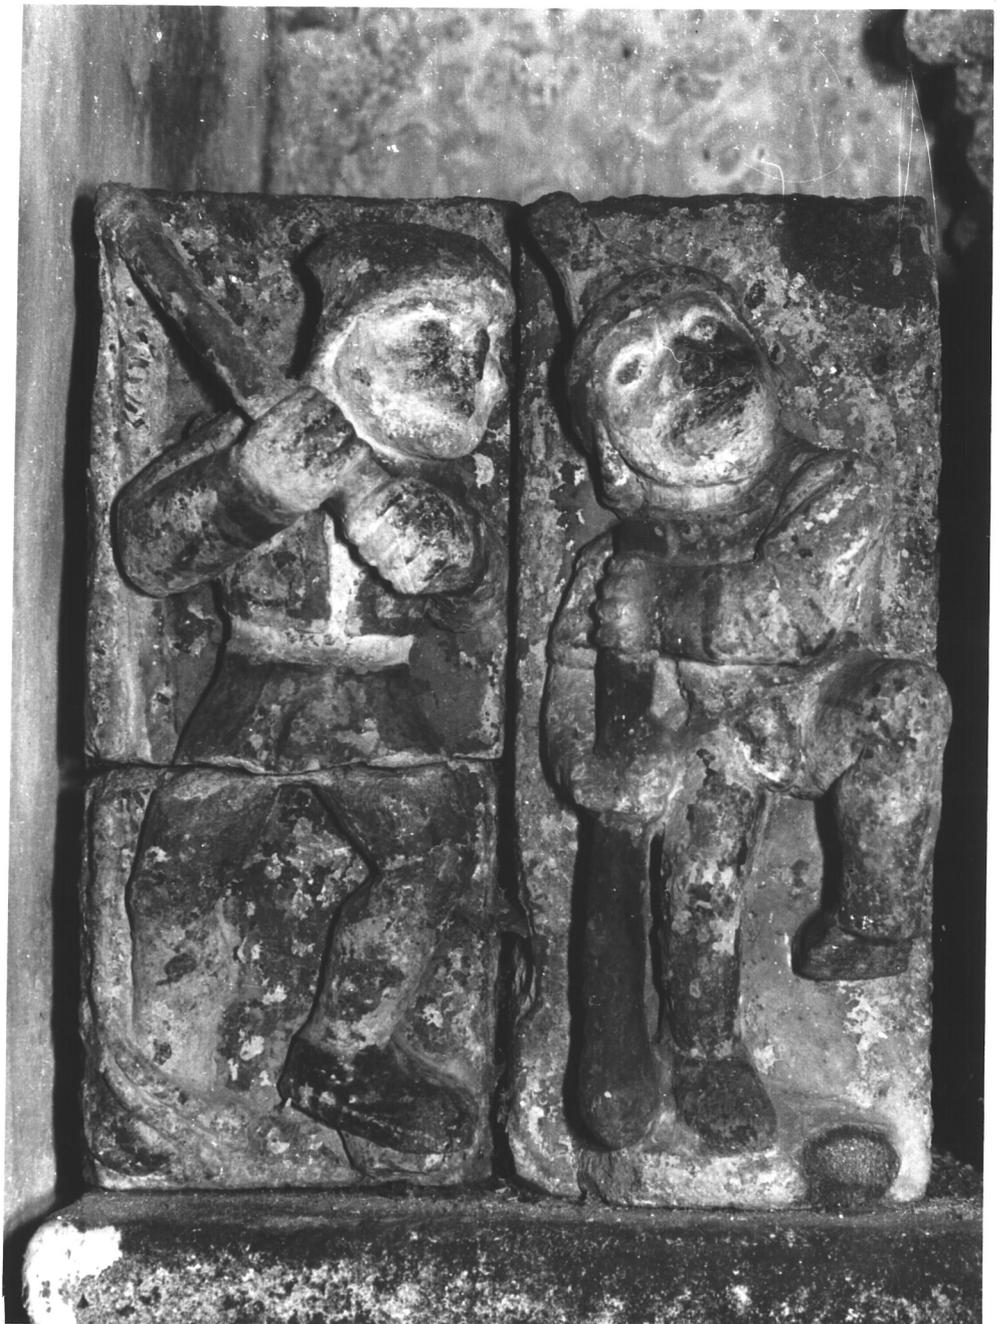
010V.5710

Un panneau "flagellateur" brisé en deux morceaux; pied mutilé pour un bourreau.

*Flagellation. Le Christ (manquant) était entouré par deux bourreaux sculptés chacun sur un panneau, dans une attitude symétrique : tournés vers le centre ils brandissent des deux mains vers l'arrière un fouet dont les longues lanières pendent jusqu'au sol. Ils sont vêtus de pourpoint court et coiffés de bonnet à bout pointu. Chaussures montantes à bout arrondi.

Bourreaux de la Passion

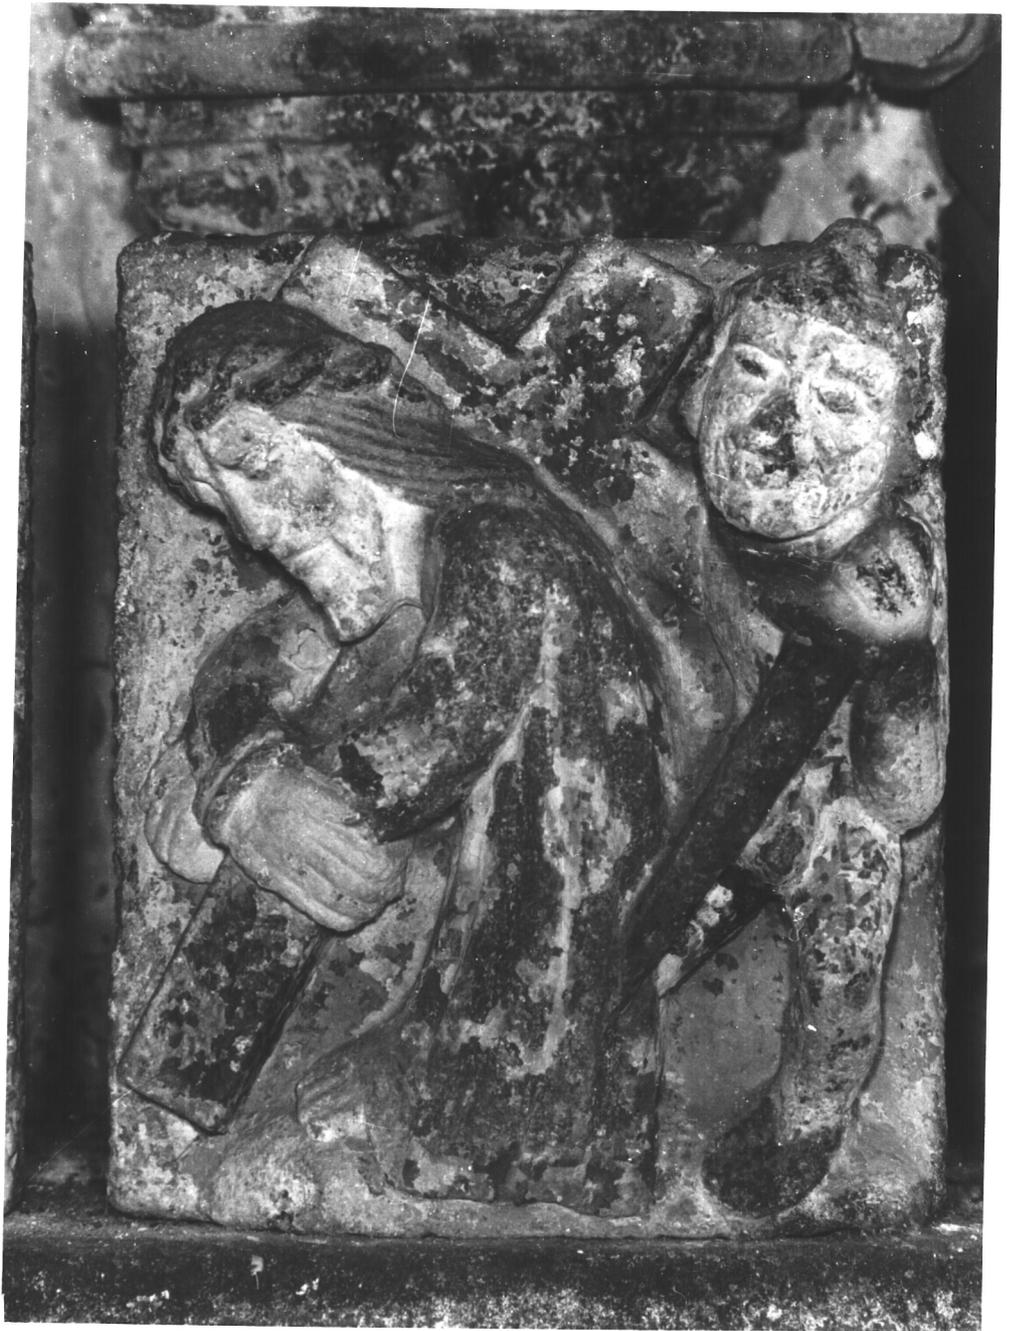
010V.5709

*Portement de Croix. La scène est représenté par un seul panneau à deux personnages : à gauche le Christ, portant une croix (petite) sur l'épaule droite, les mains liées; derrière lui, à droite, un bourreau l'exhortant du geste, la main gauche tenant une épée. Le Christ couronné d'épines est vêtu d'une longue tunique; les cheveux sont coiffés en mèches raides.

Portementt de Croix

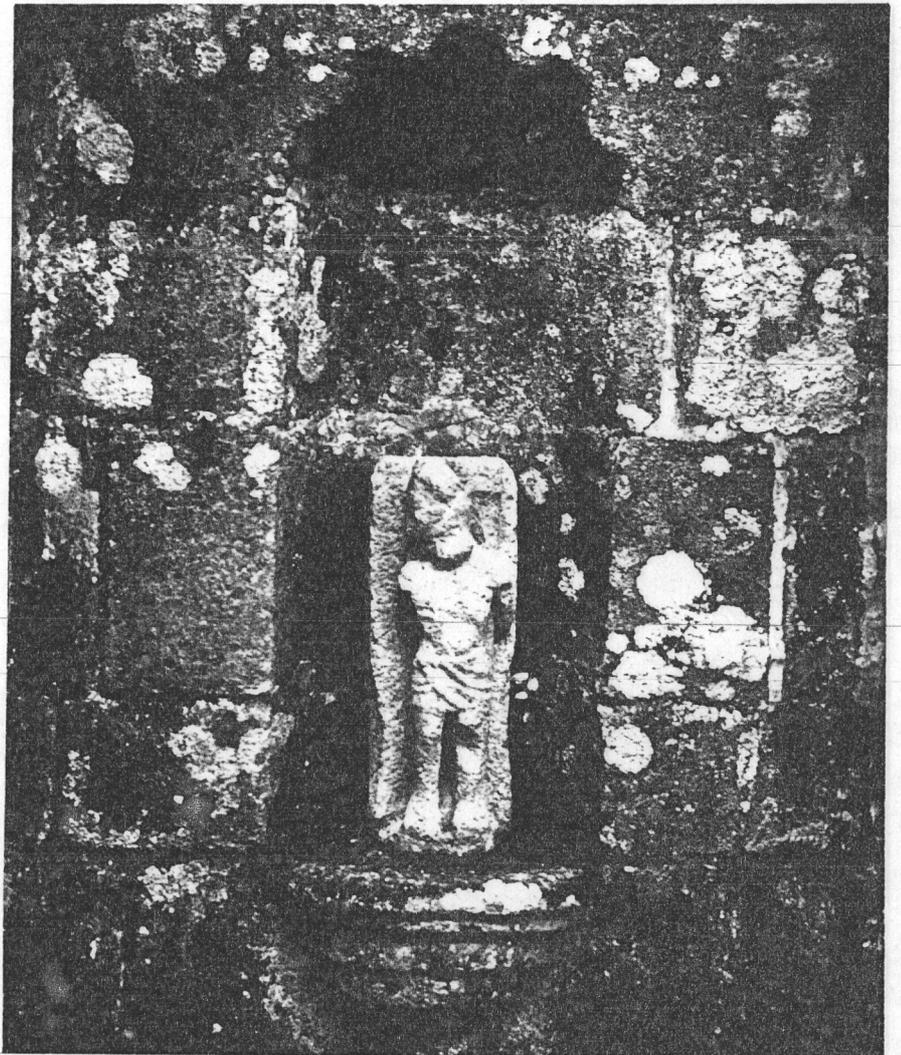
OIO V 5736

- altération : visage et jambe gauche mutilés : érosion.

Demi-relief figurant, sur un fond nu, le Christ flagellé, les mains liées dans le dos, vêtu d'un périzonium croisé.

Fontaine : Niche, détail
