décor d'architecture

LOCALISATION : chapelle Notre-Dame

PLOERDUT

LOCUON

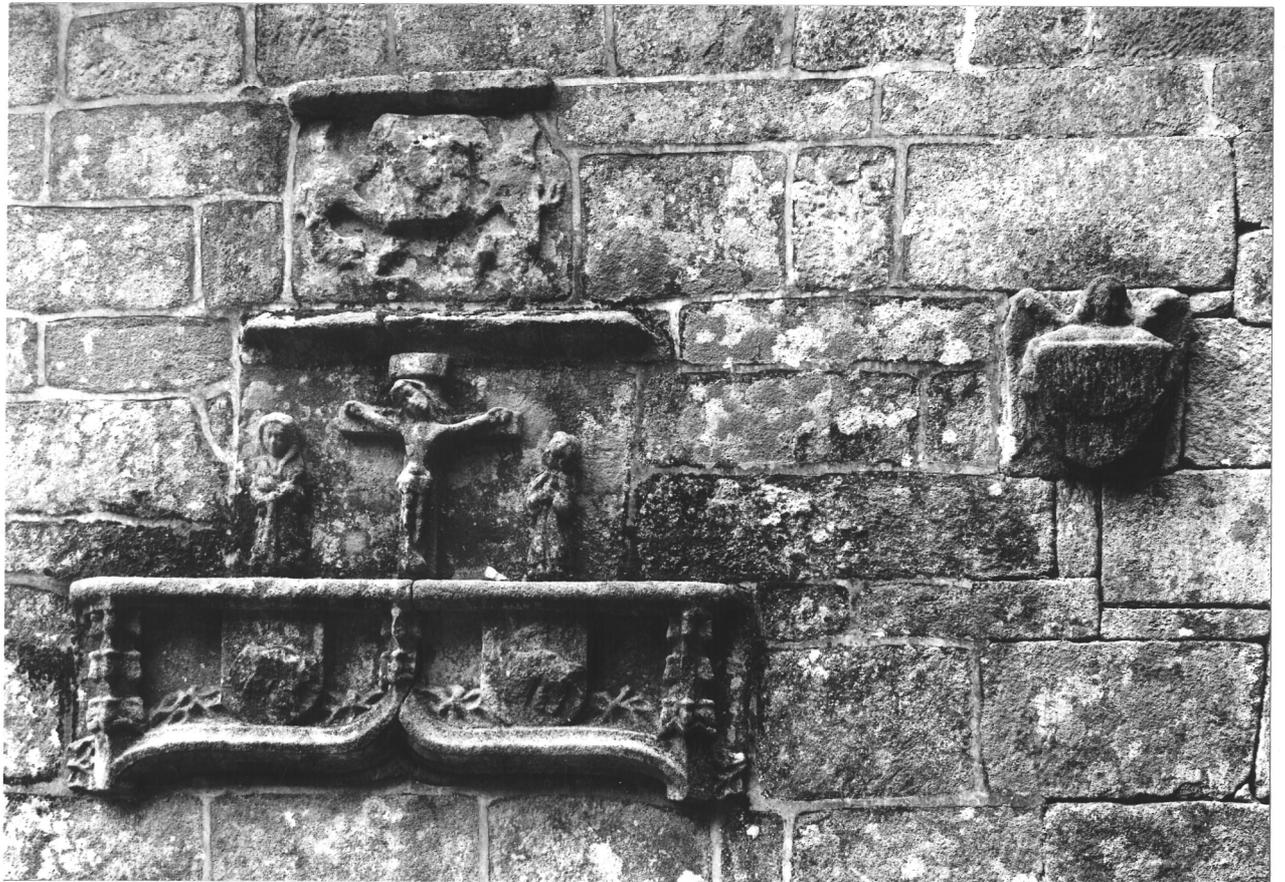
67.56.1172 V

Vue de détail du remplage
sculpté du mur Sud

Le décor architectural se compose de trois niveaux formés chacun d'un bloc monolithe :

a) linteau de porte à voussure en accolade très plate à fleurons et pinacles; deux écus martelés entre les pinacles (animal passant, probablement le sanglier des Lescobic). Un bandeau torique souligne l'ensemble et porte le niveau suivant.

b) scène de la Crucifixion. Le Christ, imberbe, bras presque horizontaux, est encadré par la Vierge, enveloppée dans un grand manteau formant voile, et par Jean, qui joint les mains sur la poitrine. Une moulure formant larmier surplombe l'ensemble.

c) armoiries martelées; deux animaux debout (lions?) servent de support à un écu illisible ou à un heaume, la forme de l'objet n'étant pas très distincte.
