GOURIN  
CHAPELLE SAINT-NICOLAS

STATUE

DECOR - MOBILIER

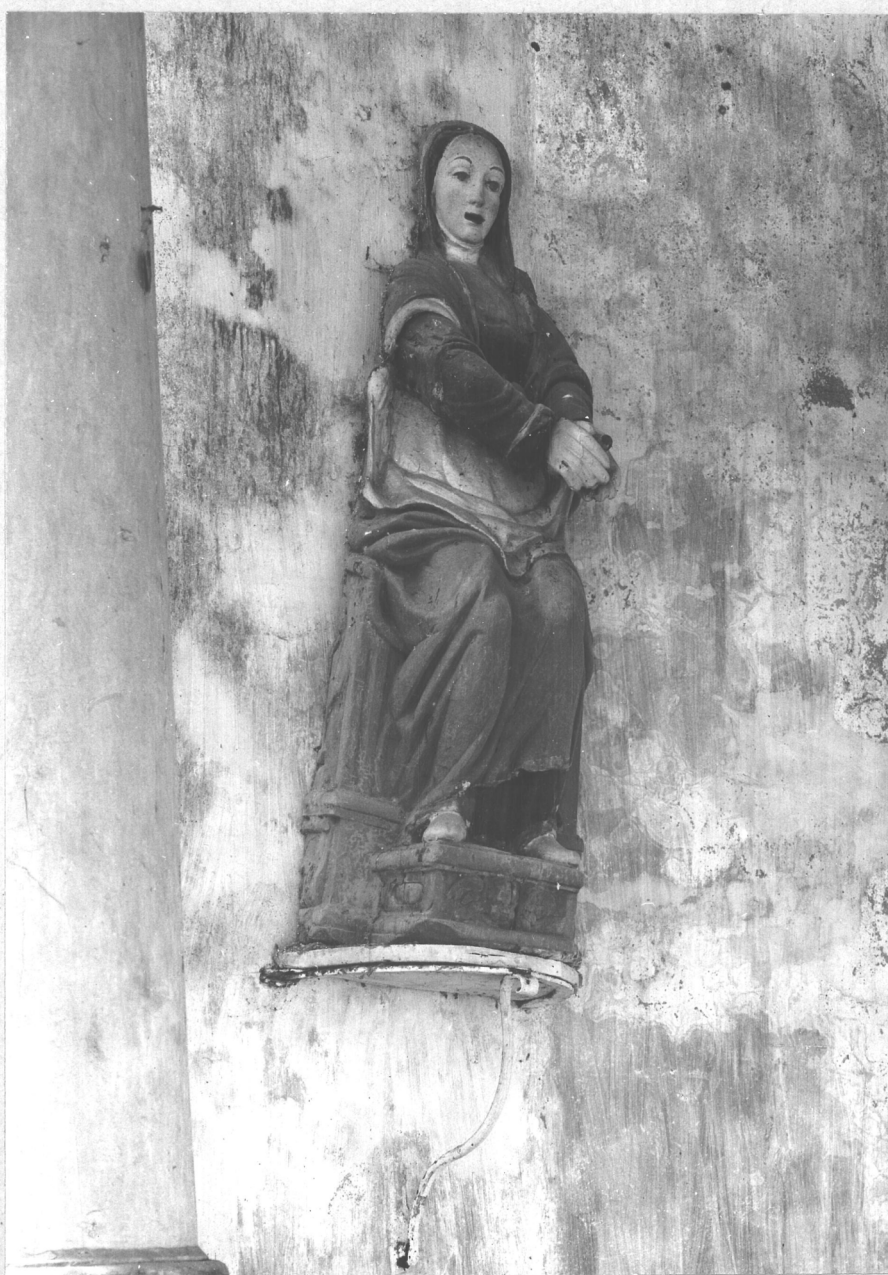
65.56.143.V

DESCRIPTION : Vierge assise sur une cathédre. Vêtements: robe qui apparaît sur la poitrine sur les avant-bras et au-dessus des pieds, recouverte d'un manteau. Au cou, une mentonnière. Voile.

La Vierge tend les mains jointes en avant - laissant à découvert entre les plis de son manteau, à hauteur de l'estomac, un coeur percé de clous.

Proportions assez mal respectées : tête petite. Drapé assez grossier, plis lourds.

Exécution artisanale (tête, au menton assez saillant sous la mentonnière, mains). Maladresse du mouvement (bras tendu en avant).

Le siège sur lequel est assise la Vierge est une cathédre de forme assez savante. Décoration de consoles renversées sur les faces latérales. Tête d'angelot ailée sur la face frontale du marchepied.

Statue très abîmée, (une main brisée).
