Département : 56 56004061  
Aire d'étude : SARZEAU  
Commune : ARZON  
Lieu-dit : KERNERS  
Edifice contenant : CHAPELLE SAINT SAUVEUR SAINT NICOLAS (REF : 00127505). Emplacement : CHOEUR,  
MUR EST, A GAUCHE DE LA BAIE

Dénomination : CROIX  
Titre de l'oeuvre : CHRIST EN CROIX

Dossier INVENTAIRE TOPOGRAPHIQUE établi en 1992 , 1995 par RENAUDEAU OLIVIER, TOSKER CATHERINE  
(C) INVENTAIRE GENERAL, 1992

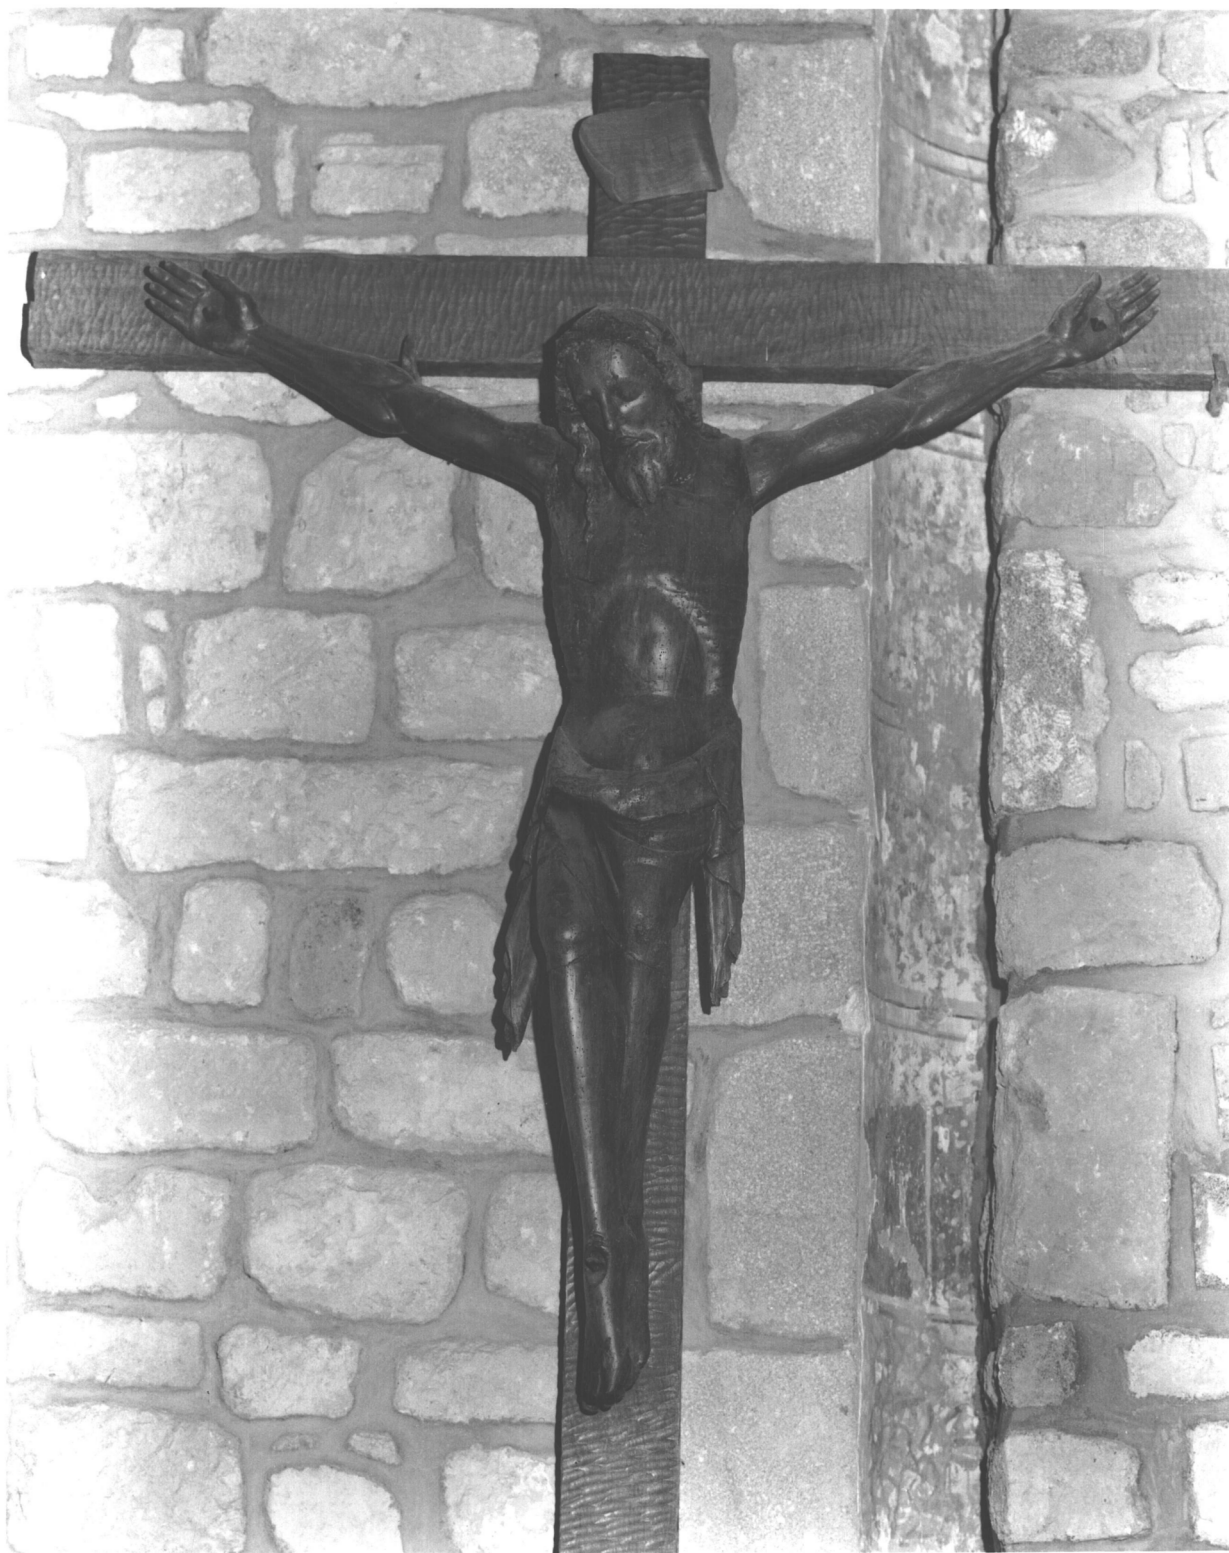
Fig.1 Vue générale

Etat de l'oeuvre : TRACES DE PEINTURE, OEUVRE RESTAUREE, CROIX REMPLACEE ; POLYCHROMIE ENLEVEE ;  
VERMOULURES ; FISSURE DANS LA TETE ; BRAS REMPLACES AINSI QUE LE PIED GAUCHE
