Diagnostic

Maison — 12 rue Brémond d'Ars

Maison à Pan de Bois 12 Rue Bremonds d'Ars – Quimperlé 29
M.Oe. : M. PANDHI Vivek – Architecte du Patrimoine
ETAT ACTUEL Ech. : 1/100, le 12/01/22 AJ-DP

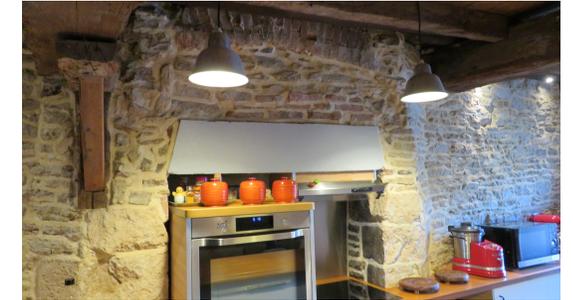
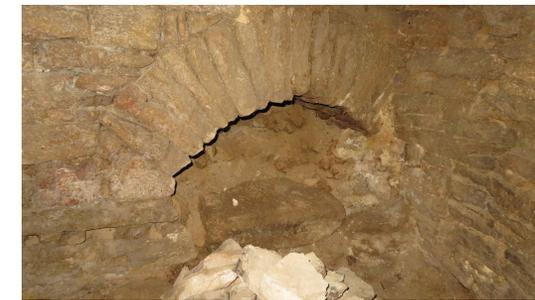
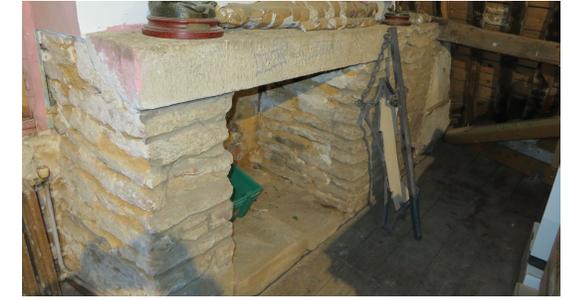
Niches/four 16^e siècle : à conserver et à restaurer

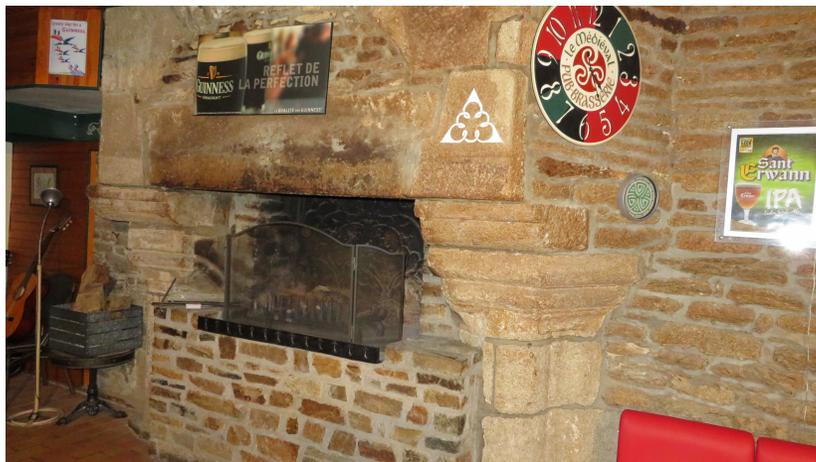
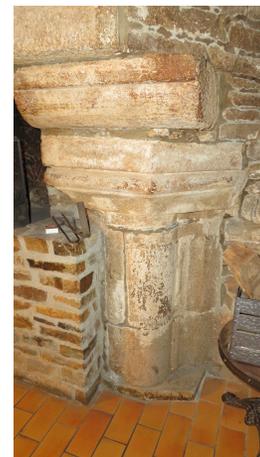
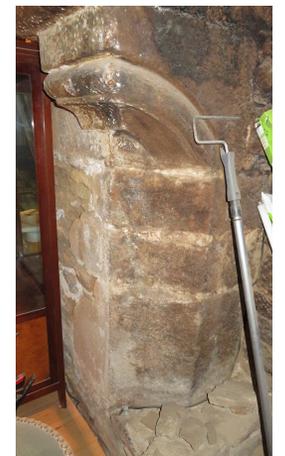
RdC : cheminée avec un arc de décharge — 16^e siècle à restaurer/restituer

1^{er} étage : cheminée avec un arc de décharge — 16^e siècle à restaurer/restituer

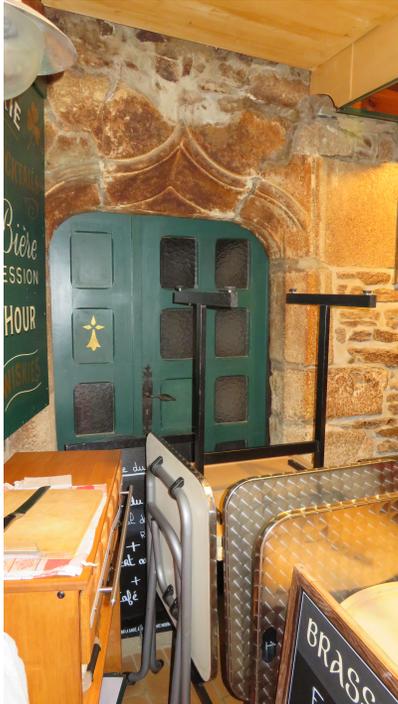
Rdc : Portes avec linteau en accolade (15e -16e siècle) : à conserver et à restaurer

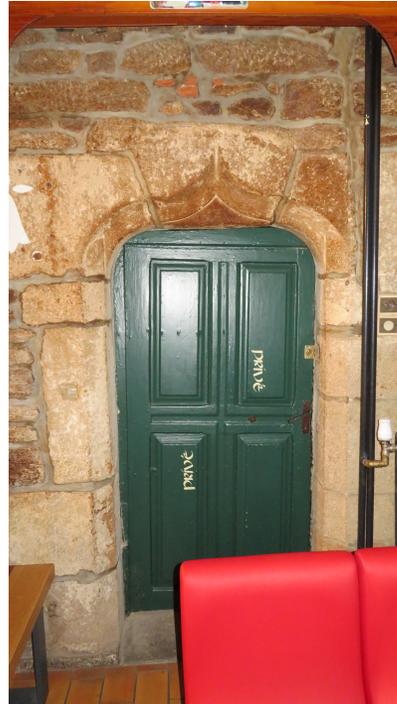
Portes avec linteau en accolade (15e -16e siècle) au Rdc : à conserver et à restaurer

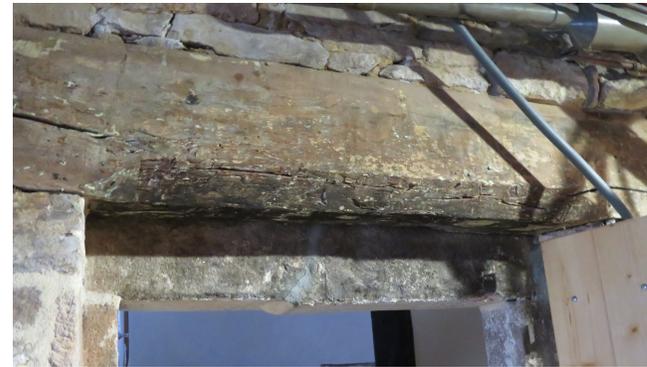
Porte avec linteau en bois délardé (16e siècle) à l'étage : à conserver et à restaurer

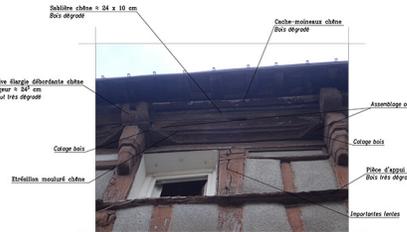
Photo N°5 - Allège du pan de bois

- Bois cassé
- Bois tranché
- Bois dégradé
- Assemblage ouvert
- Anciennes attaques d'insectes
- Fentes longitudinales
- Anciennes attaques d'insectes
- Gros noeuds
- Fentes en sous-face
- Mortaises vives
- Bois déversé

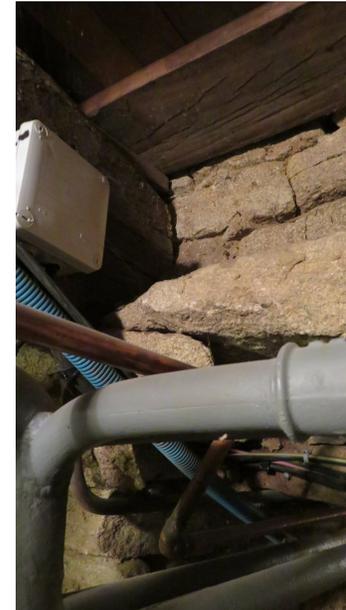
Vétusté des installations électriques, des évacuations (EU/EV/EP) et de la plomberie

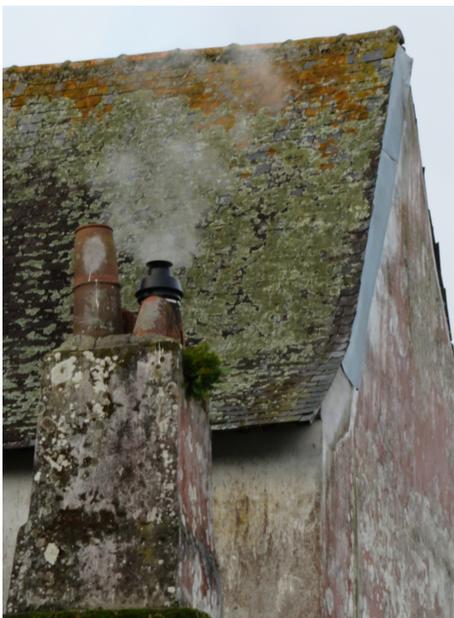
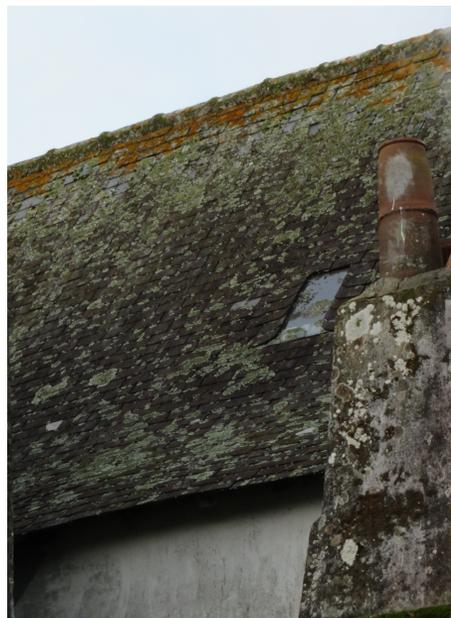
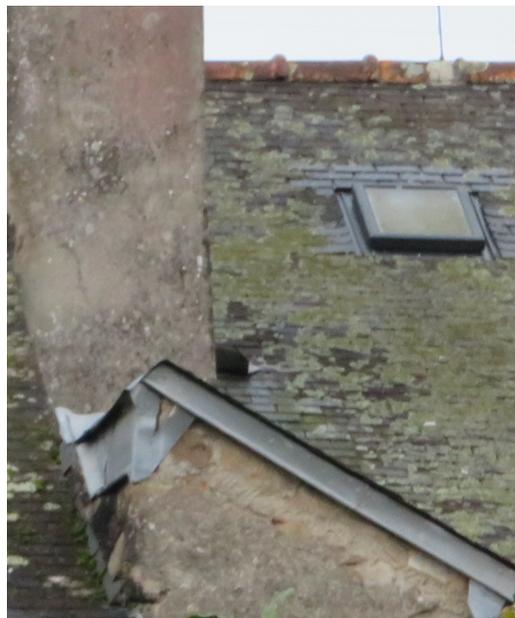
On remarque également des dégradations dues à une absence régulière d'entretien.

Malgré les réfections ponctuelles, la couverture en ardoise semble très abîmée.

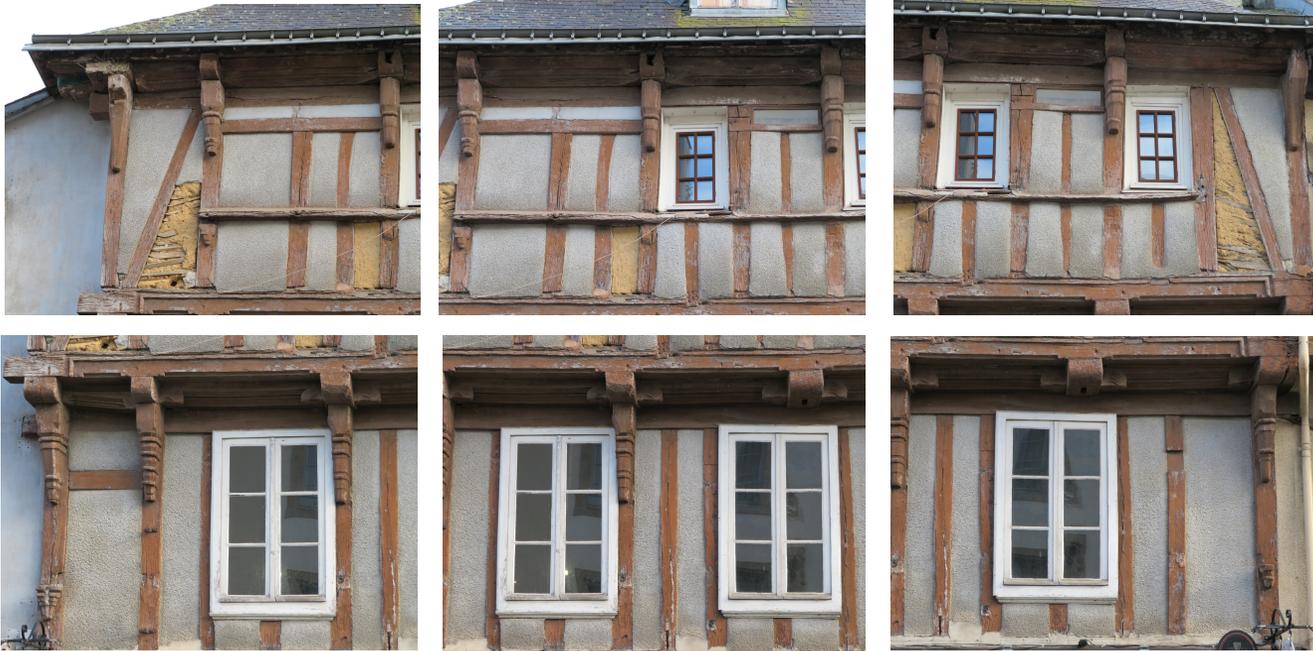
Traces : anciens assemblages, en s'appuyant sur l'observation géométrique et les traces d'anciens assemblages des trois façades, nous pourrions aisément restituer l'implantation originelle de baies modifiées

Traces des croisées à meneau avec un appui mouluré

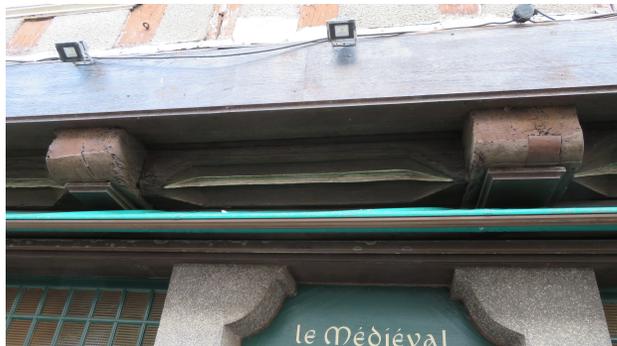
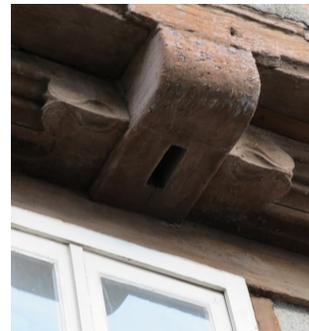
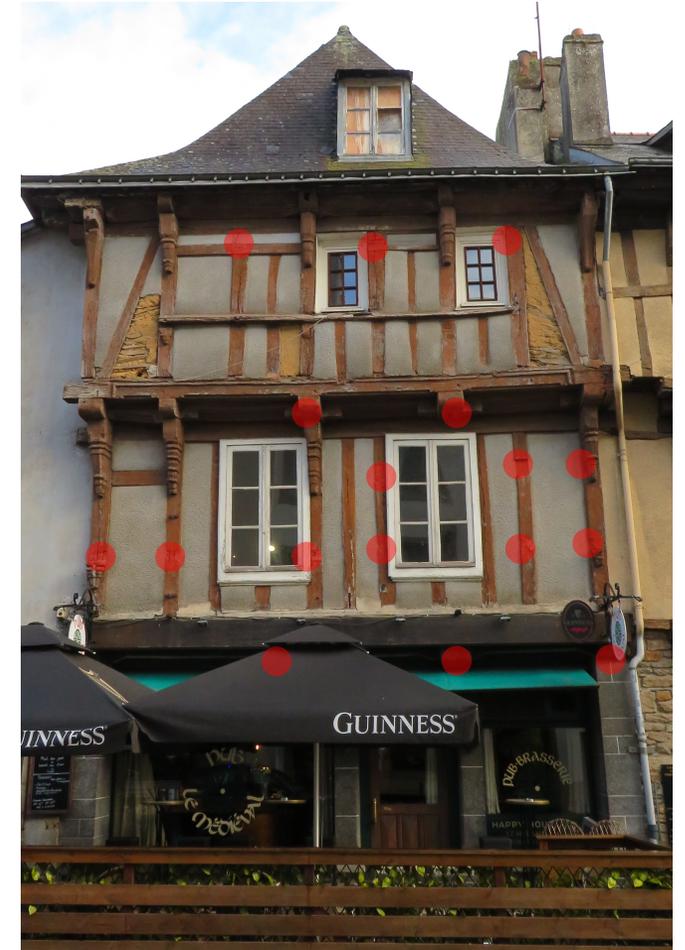
Présence des mortaises veuves : suppression probable des poteaux de fenêtre avec les pigeâtes, Rdc, 1^{er} étage et 2^e étage

Emplacements des sondages à prévoir
