Ville de Quimperlé

DIAGNOSTICS SANITAIRES ET ARCHITECTURAUX DE QUATRE MAISONS À PAN DE BOIS

Maison — 15 place Saint-Michel

Novembre 2022

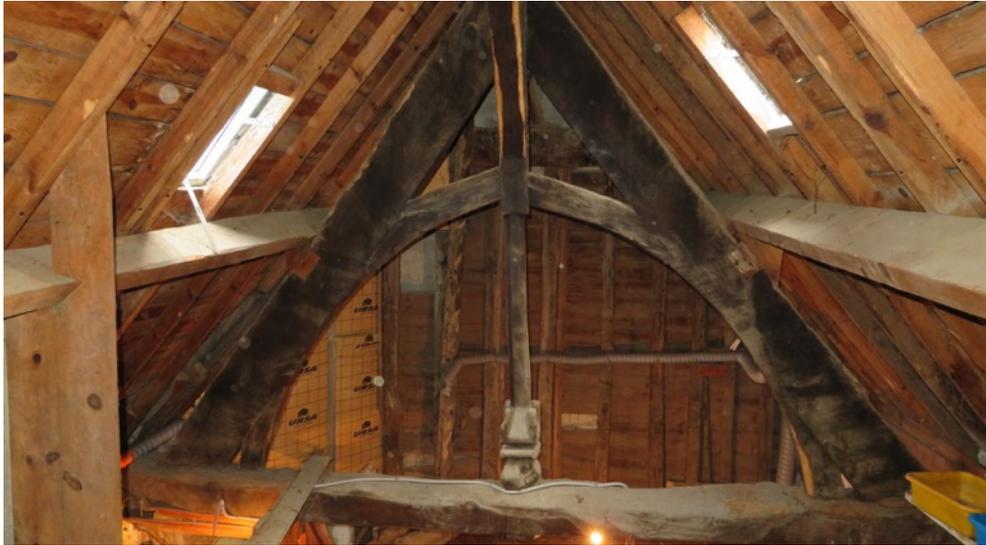
Trois fermes principales de la charpente – 14^e siècle à restaurer/restituer

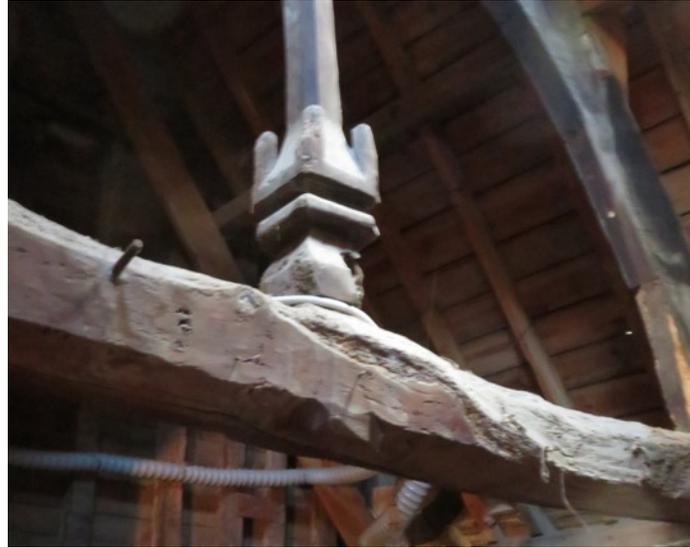
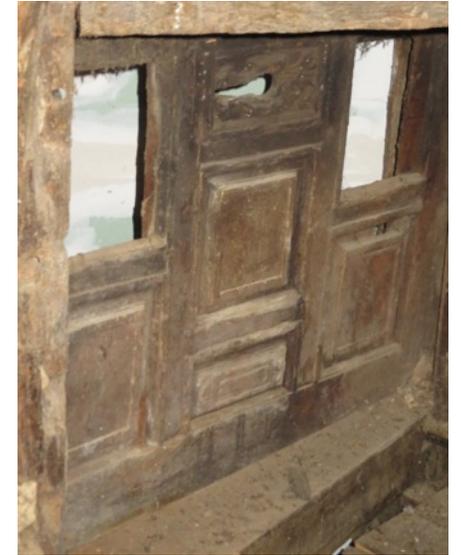
Ancienne porte – 16^e- 17^e siècle à conserver/restaurer

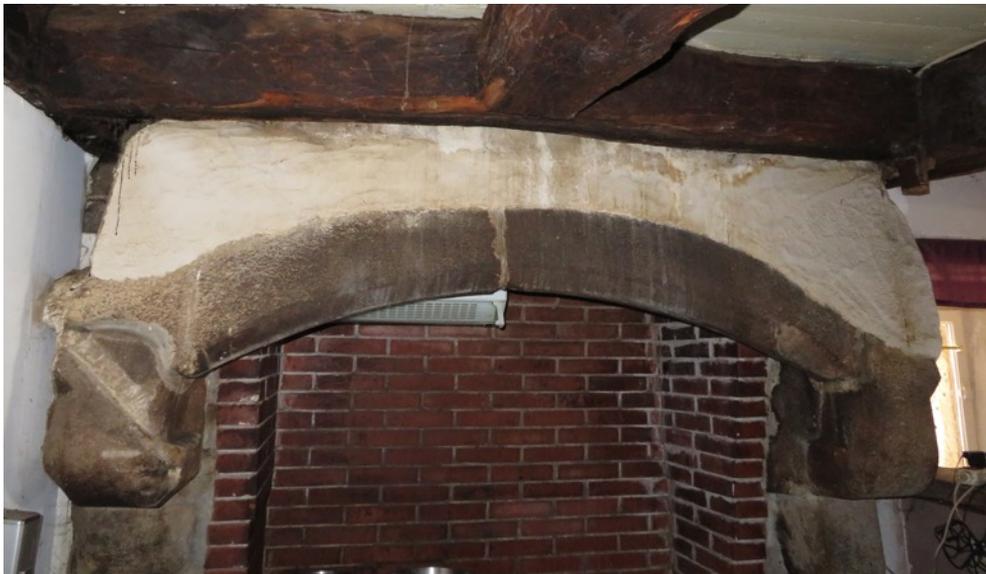
RDC : cheminée – 16^e-17^e siècle à restaurer/restituer

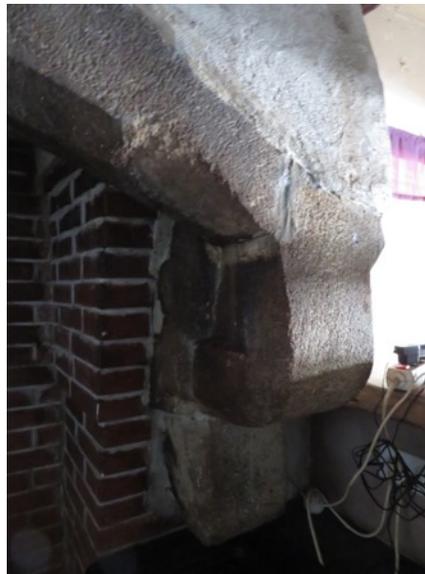
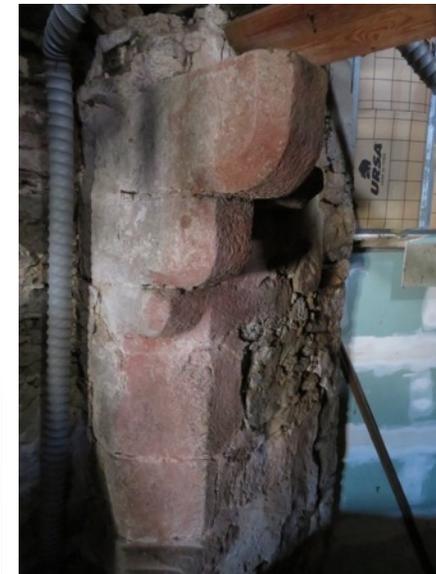
1^{er} étage : cheminée avec un arc de décharge – 16^e siècle à restaurer/restituer

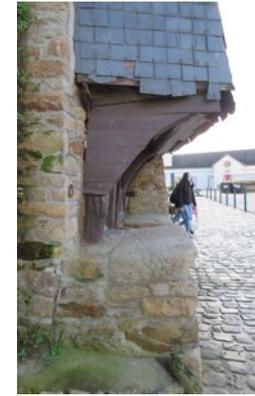
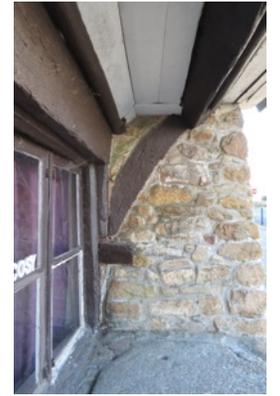
L'encorbellement de la façade principale – ajout d'un massif maçonné. Ce massif maçonné a été probablement ajouté peu après la construction de la maison pour stabiliser le faux aplomb important de la façade (de l'ordre de 26 cm aujourd'hui).

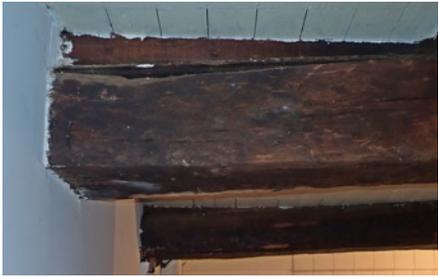
About d'entrait fortement dégradé non relié à la sablière.

Lisse basse, fortement dégradée.

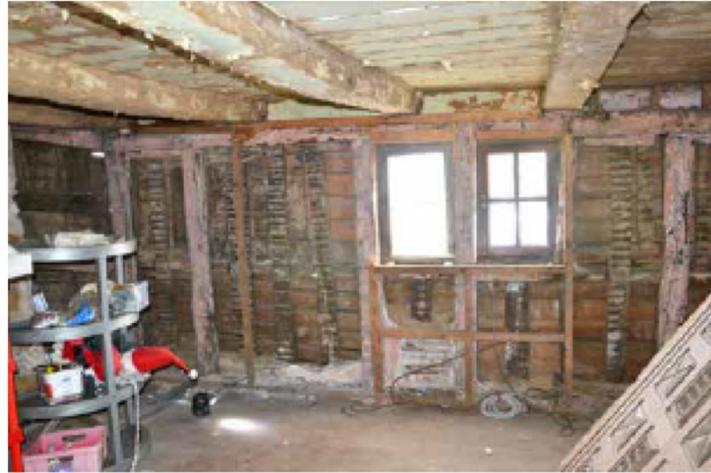
ETAT ACTUEL

La façade nord en pan de bois est composée d'une lisse haute et basse avec 8 poteaux. Avec la présence de l'habillage en ardoise, il est impossible d'observer les traces de contreventement et d'assemblage permettant de définir le nombre d'ouvertures aménagées à l'origine. Les pièces de bois secondaires ont été rapportées ultérieurement et sont simplement clouées.

L'analyse des poteaux depuis l'intérieur nous a permis d'observer la présence d'une rainure sur chaque côté et sur toute la hauteur des poteaux, des arêtes chanfreinées ainsi que des restes du torchis (1^e étage).

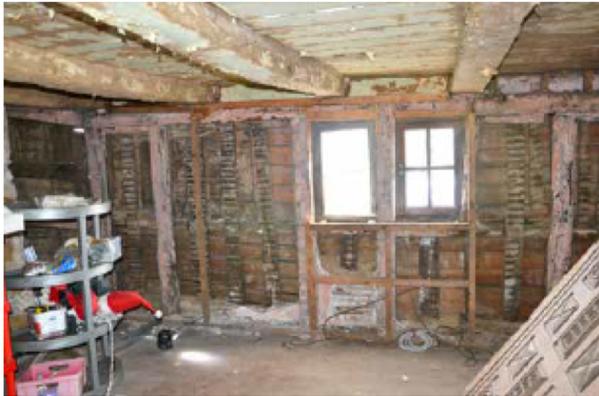
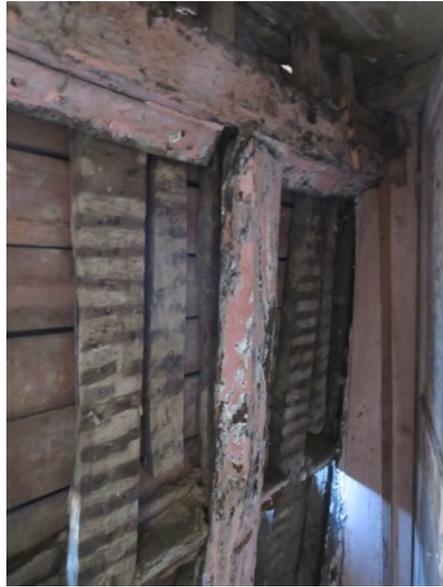
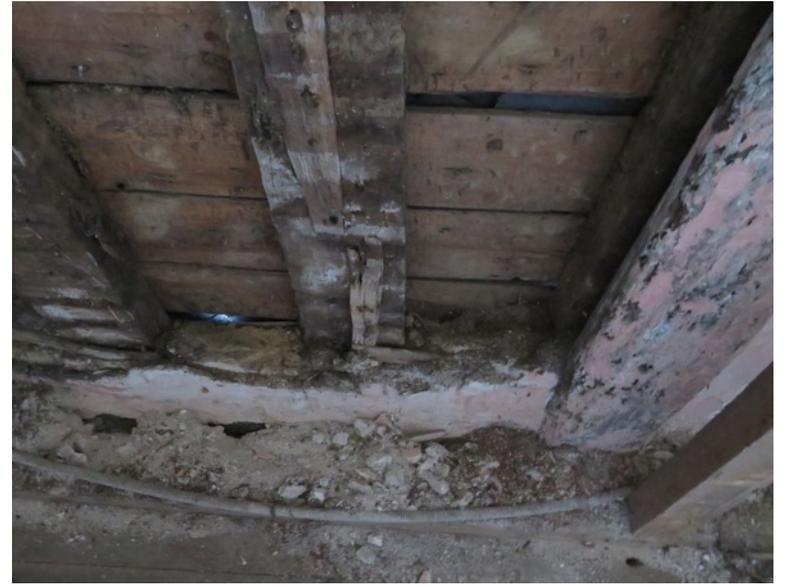
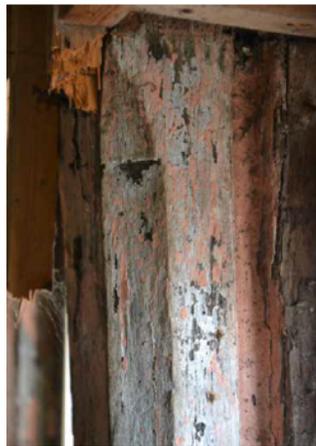
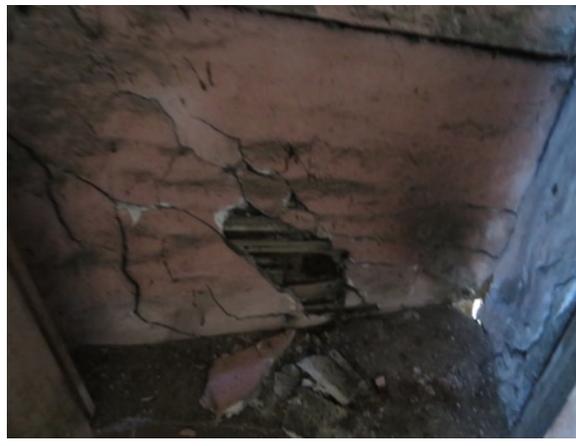
Traces : la présence d'une rainure sur chaque côté et sur toute la hauteur des poteaux, des arêtes chanfreinées ainsi que des restes du torchis.
