# ANTAK

**MALESTROIT (56) - 18, RUE AUX ANGLAIS**  
**DIAGNOSTIC PRÉ-OPÉRATIONNEL**  
**POUR AIDE A LA DÉCISION DE**  
**TRAVAUX SUR UNE MAISON A PAN**  
**DE BOIS**

OCTOBRE 2021

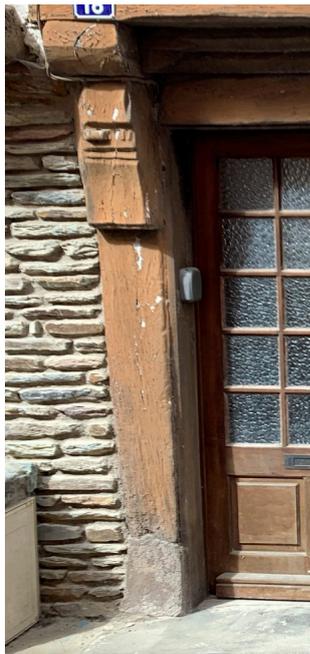
*Pied de poteau sommairement repris*

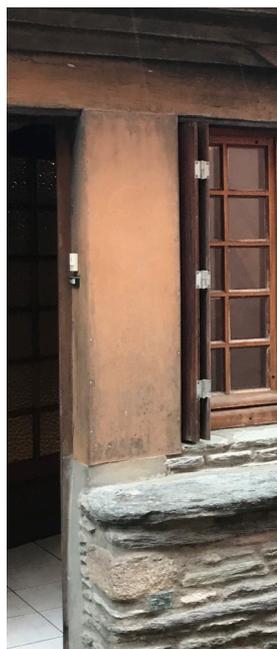
*Coffrage de planches en applique sur ossature bois altérée*

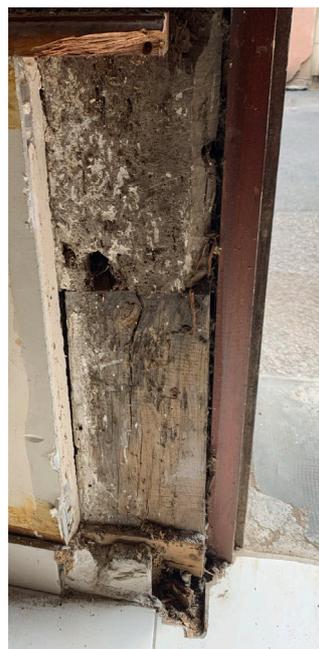
*Pied altéré en partie intérieure*

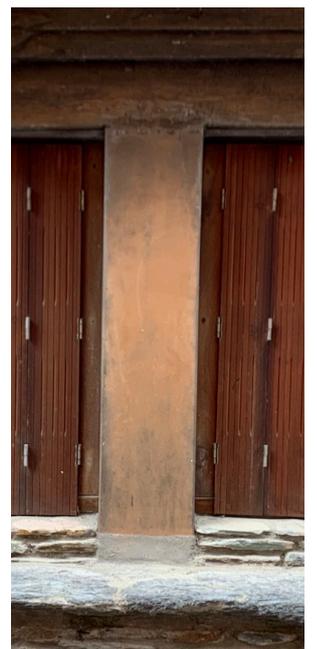
*Coffrage de planches en applique sur ossature bois altérée*

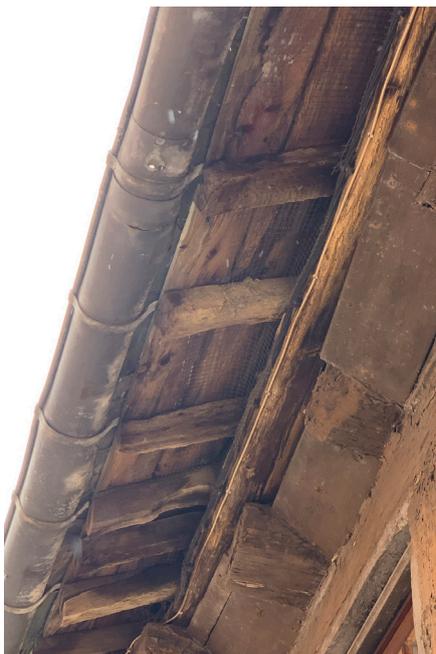
*Chevrons débordants sur sablière apparente (bois pourri) posée sur têtes de solives plus ou moins en saillie  
Système de fermeture par planches entre solives.*

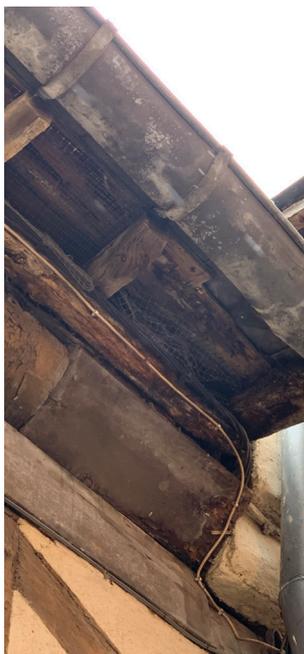
*Zoom sur sablière apparente (bois pourri)*

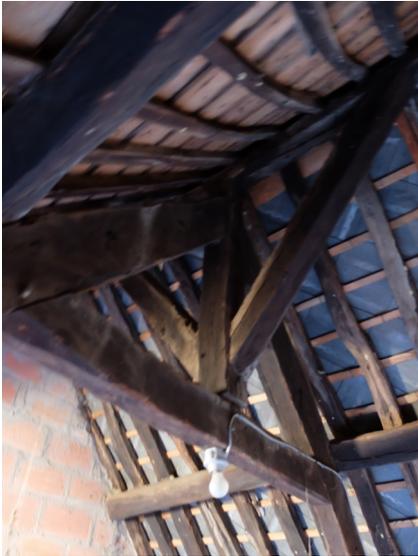
Ferme avec faux entrain

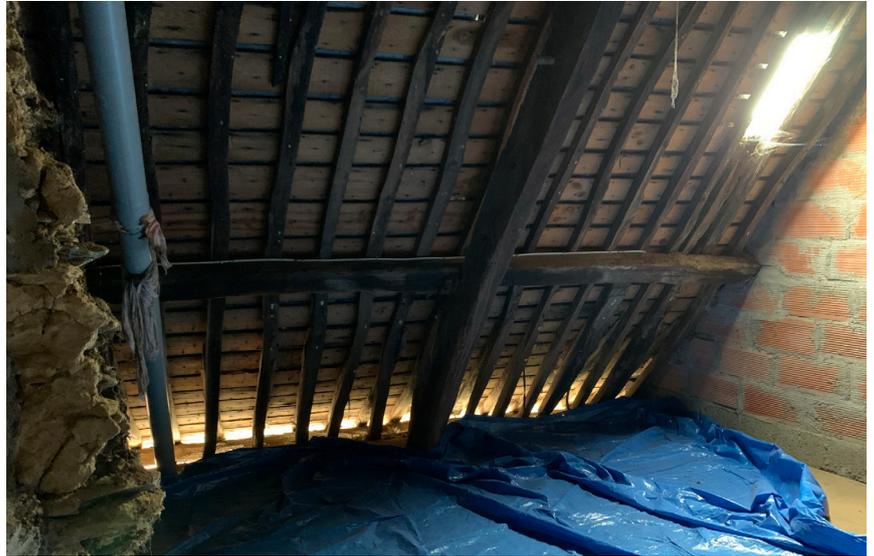
Versant sur rue - volige pour couverture ancienne ardoisée posée au clou

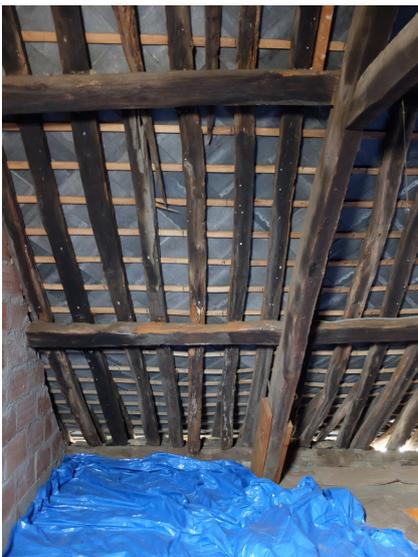
Sont également observés des traces d'humidité et de pourrissement sur les pannes et chevrons sur le versant sud (localisation d'anciennes infiltrations), affaiblissant la structure.

Versant sur cour

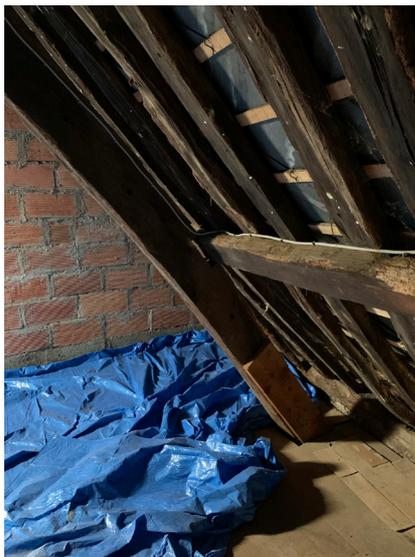
Versant sur cour

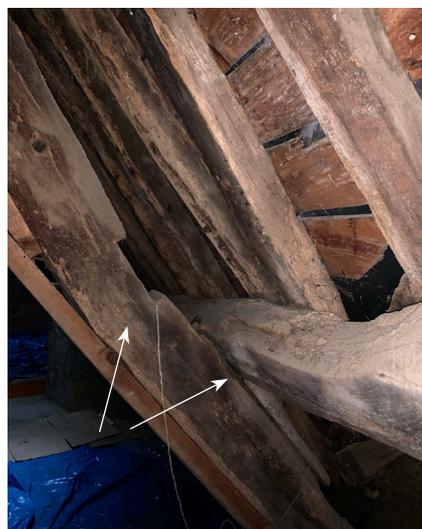
- l'arbalétrier côté versant sur rue est cassé,
- les ancrages des pannes sont fortement altrées (sections réduites)
- les éléments de charpente de la noue sont très dégradés (pourrissement des bois) du à des infiltrations

*Panne - appui déplacé*

*Confortement par reprises ponctuelles et recalage de la charpente, remplacement ponctuel de chevrons, traitement anti-xylophage général.*

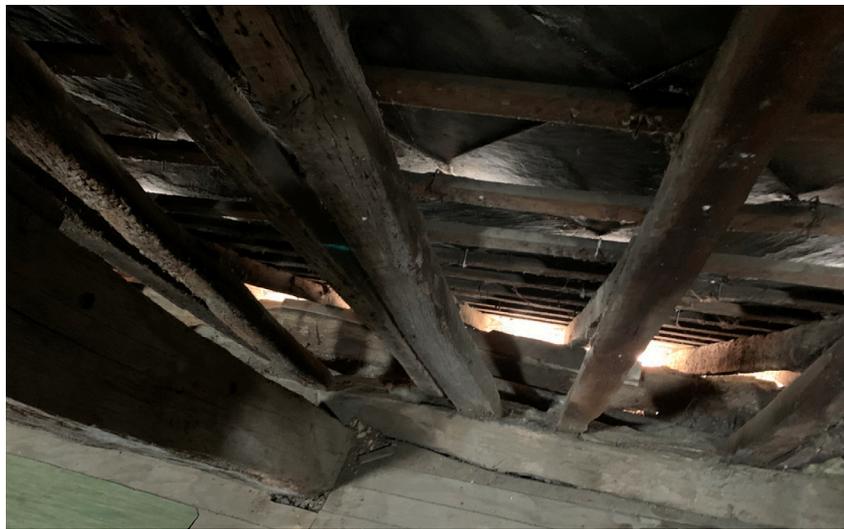
*Pied de ferme, chevrons sur double sablière*

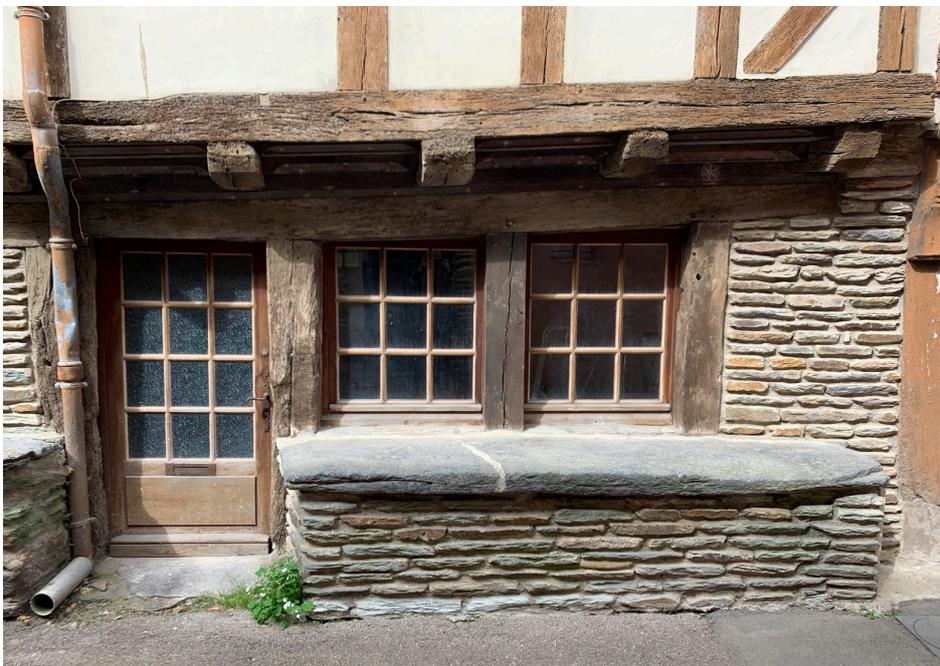
Maison de gauche :

Le soubassement maçonné est homogène sur les deux maisons ; il comprend la tête du mur d'échiffre central et les étals positionnés devant les fenêtres du rez de chaussée.

*Piquage des joints existants et réalisation de joints traditionnels chaux et sable affleurants*

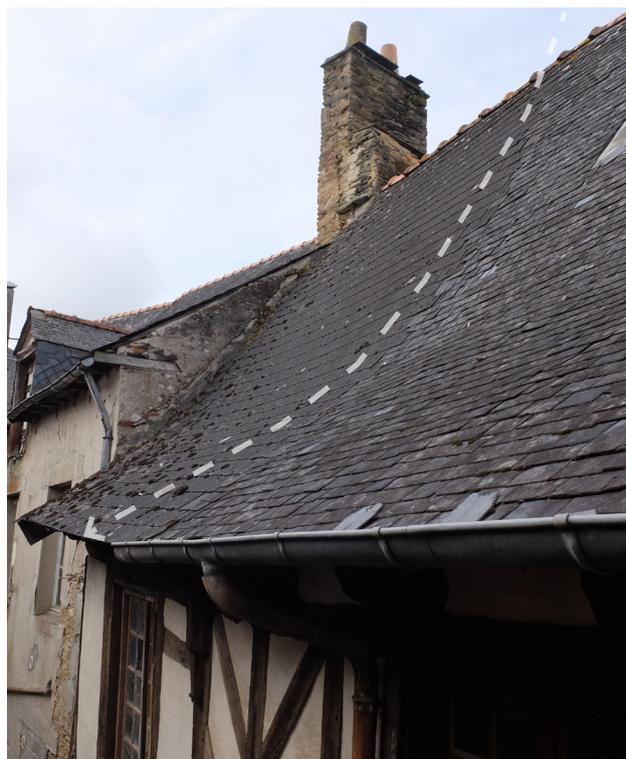
Les ouvrages de couverture sont en état général très moyen (ardoises cassées ou désorganisées, présence de lichens, solins fissurés) et les ardoises losangées ne correspondent pas aux techniques de couverture traditionnelles adaptées aux maisons anciennes à pan de bois.

*Versants sur rue - côté gauche*

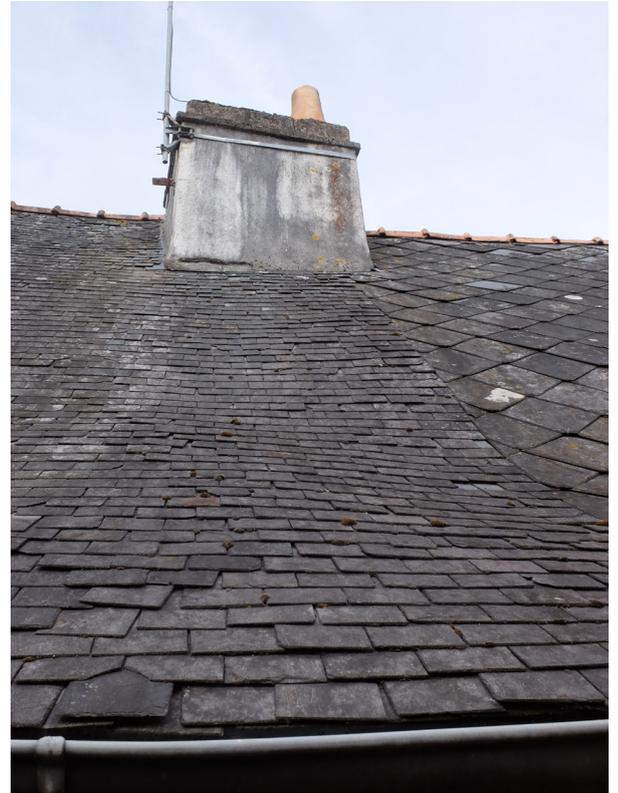
*Versants sur rue - côté gauche - ardoises anciennes*

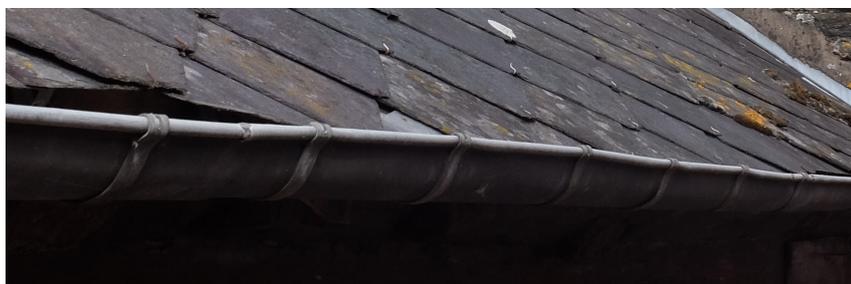
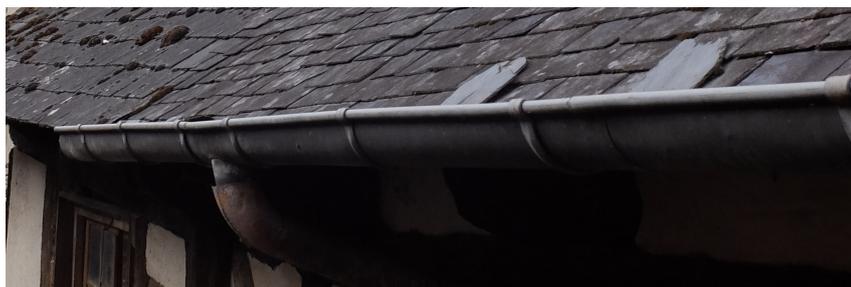
Gouttière pendante demi-ronde, fixée sur les chevrons

Reprise à neuf de la gouttière, de la descente EP du dauphin lors de la réfection de la couverture.

Raccordement au réseau collectif à étudier

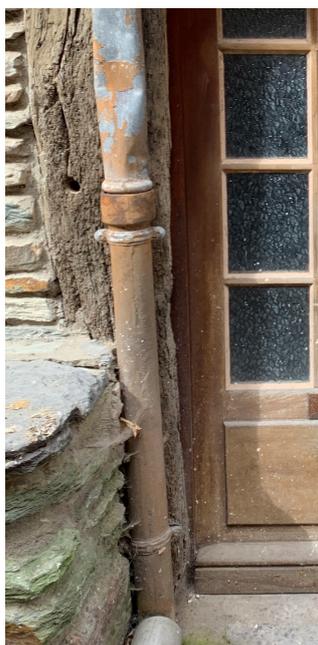
Dauphin oxydé

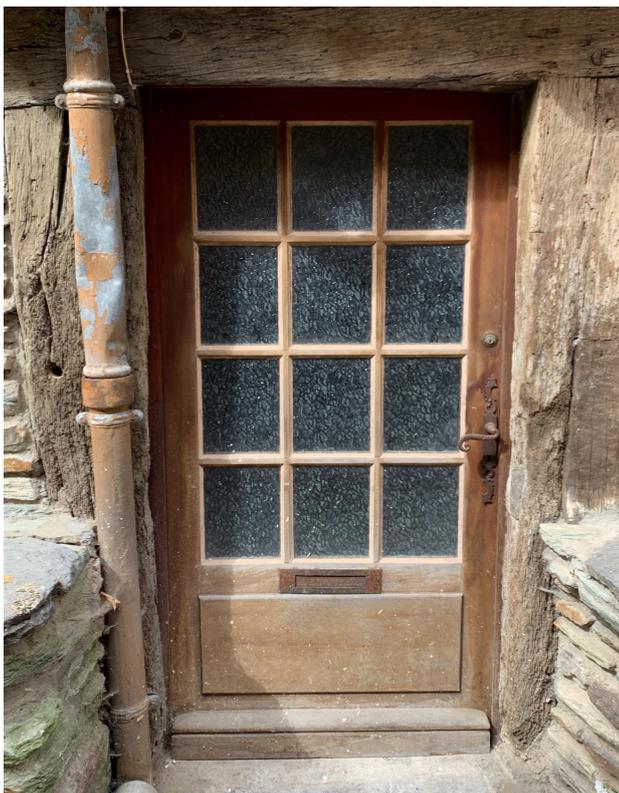
*Les menuiseries actuelles sont en état général correct. Le dessin des portes, la lasure incolore, l'ajout de volets extérieurs persiennés et les profils récents de ces menuiseries sont toutefois peu cohérents avec la typologie architecturale de l'édifice.*

00.1 - porte d'entrée, côté gauche

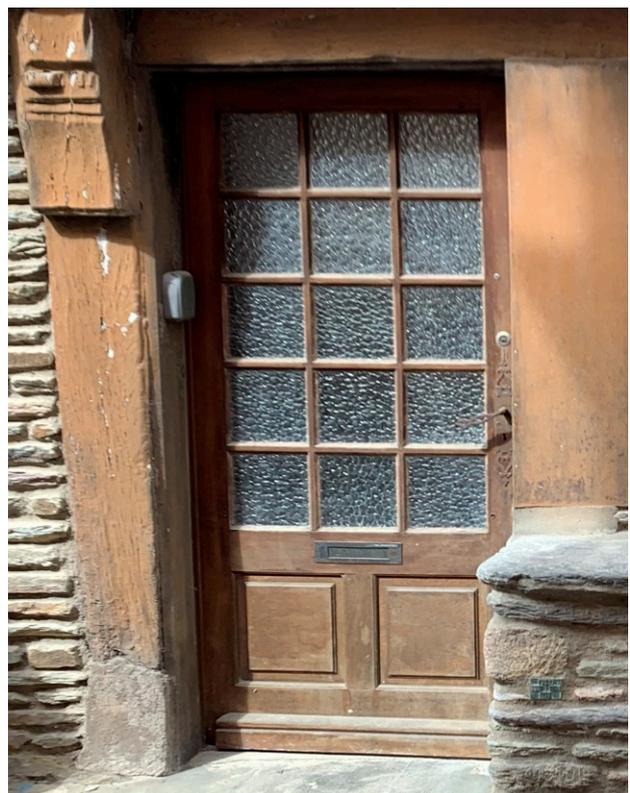
00.4 - porte d'entrée, côté droit

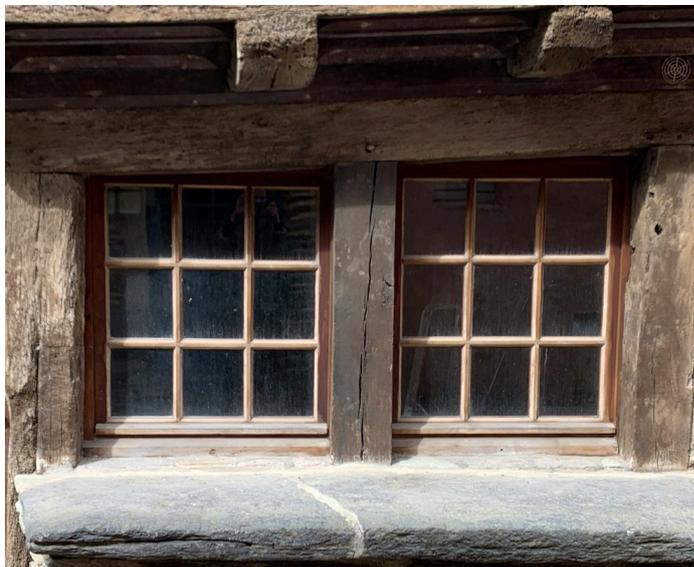
O0.2 et O0.3 - RDC côté gauche - ancien étal

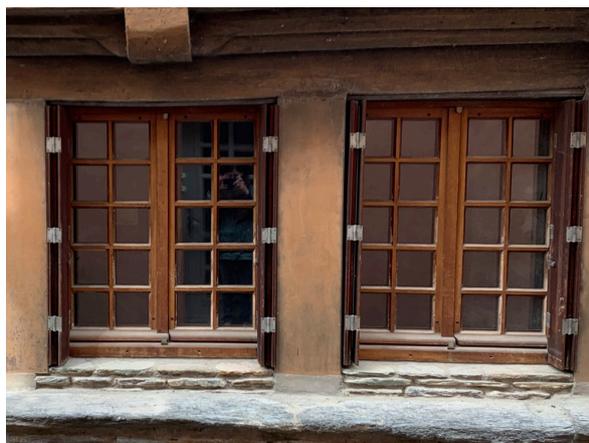
O0.5 et O0.6 - RDC côté droit - ancien étal

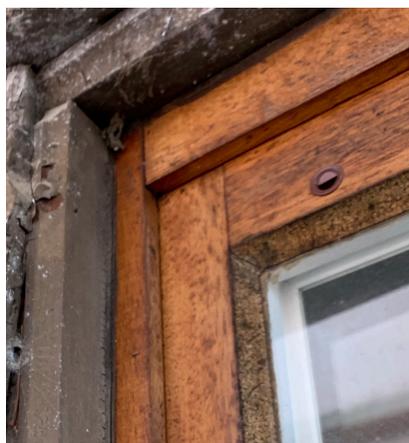
Détail - Dormants et ouvrants

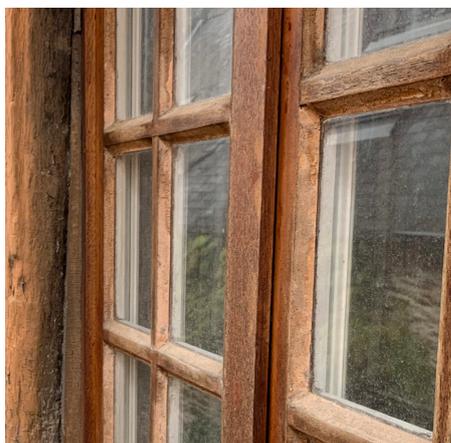
Détail - Petits carreaux et petits bois

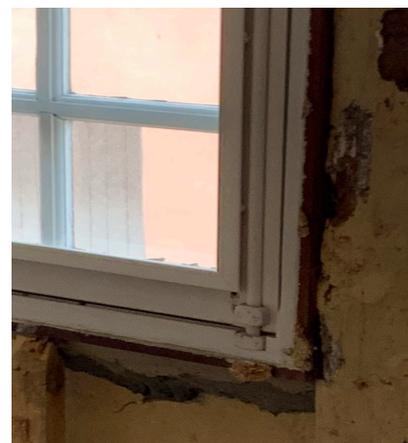
Détail - survitrage intérieur
