MAÎTRE D'OUVRAGE :
COMMUNE DE MALESTROIT

MALESTROIT (56) - 4, RUE DES PONTS
DIAGNOSTIC PRÉ-OPÉRATIONNEL
POUR AIDE A LA DÉCISION DE
TRAVAUX SUR UNE MAISON A PAN
DE BOIS

DÉCEMBRE 2021

DIAGNOSTIC PRE-OPERATIONNEL / AIDE A LA DECISION DE TRAVAUX SUR UNE MAISON A PAN DE BOIS

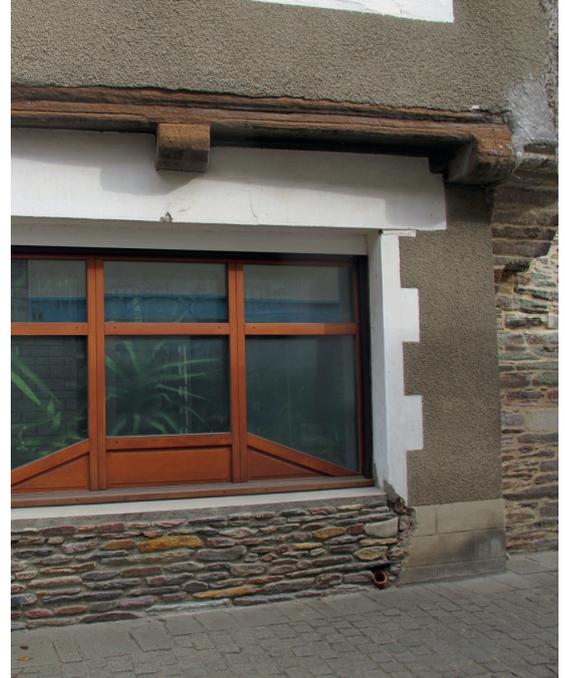
Sablière basse reposant sur les poutres en encorbellement sur la partie droite de la maison

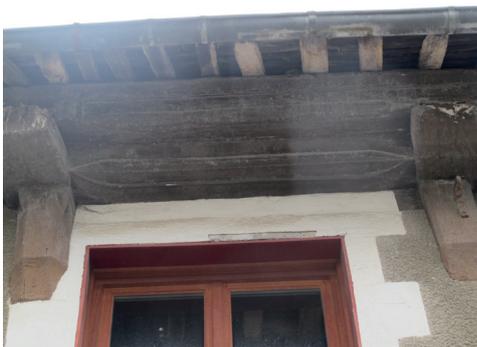
Entretoises moulurées

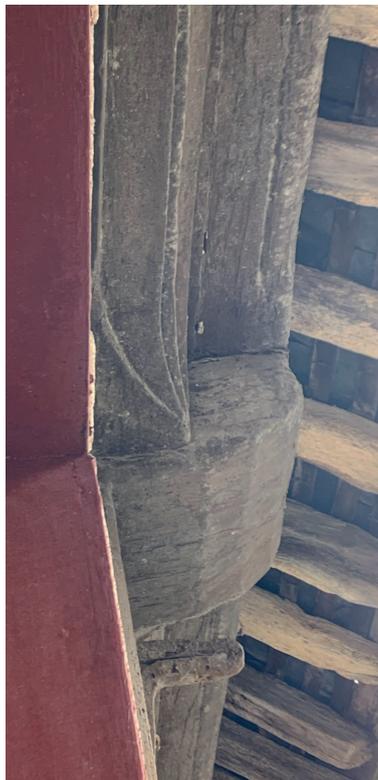
Tête de solive soutenant la sablière haute

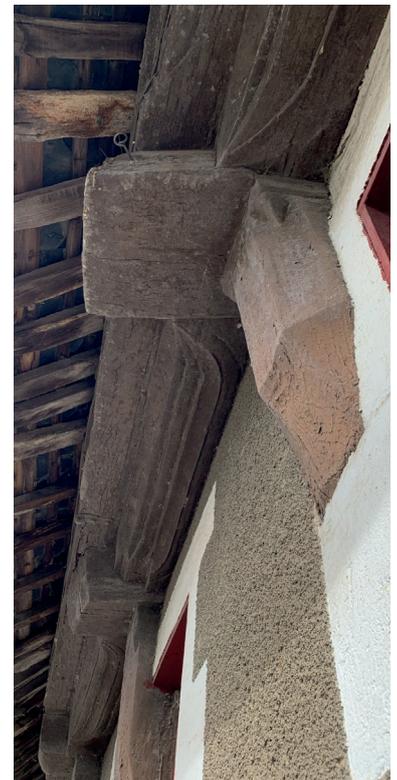
Pigeâtre sous appui de poutre en console du plancher des combles

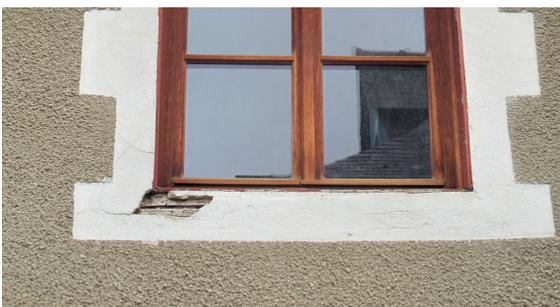
Par ailleurs, cet enduit commence à présenter des signes de faiblesse : il se décolle en plusieurs points sur la façade et on observe des micro-fissurations principalement au niveau des appuis et des linteaux de baies (voir photos page ci-contre) : risque de chutes de plaques d'enduit et risque d'infiltrations.

Eclats d'enduit au niveau des appuis de fenêtres de l'étage

Cette dépose complète de l'enduit est toutefois préconisée à court ou moyen terme, permettant la restitution de dispositions anciennes ou bien a minima la réalisation d'un enduit traditionnel perspirant, compatible avec le pan de bois, si les dispositions actuelles des baies sont conservées.

L'enduit ciment doit être déposé pour plusieurs raisons : incompatibilité du ciment avec le pan de bois, déformation du linteau à traiter, petites fissurations de l'enduit qui pourraient s'aggraver à moyen terme avec décollements plus importants des enduits. Cette dépose permettrait également de visualiser les vetiges encore en place sous l'enduit et préciser le projet de restauartion/restitution.

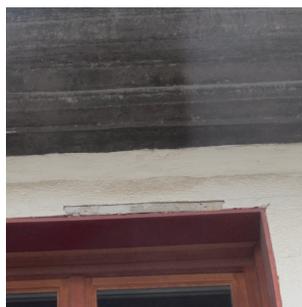
Enduit décollé au niveau du linteau de fenêtre de l'étage

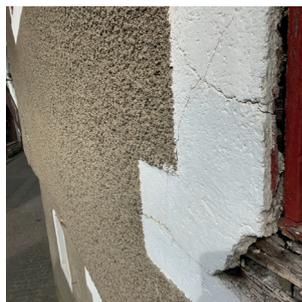
Cet enduit épais est incompatible avec le pan de bois et son remplissage traditionnel (il empêche la perspiration de la façade) et peut engendrer des désordres importants à moyen ou long terme (pourrissement des bois conservés sous l'enduit).

Détail d'éclat d'enduit laissant apparaître le pan de bois

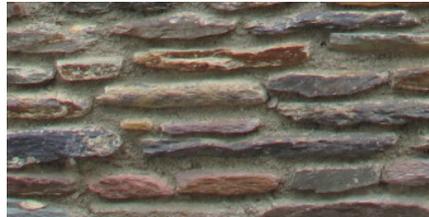
Moellonage de l'allège plus récent

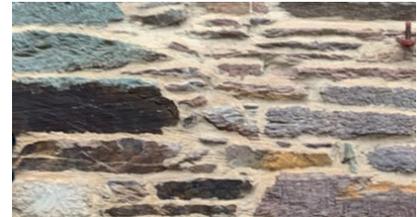
Moellonage maison de droite

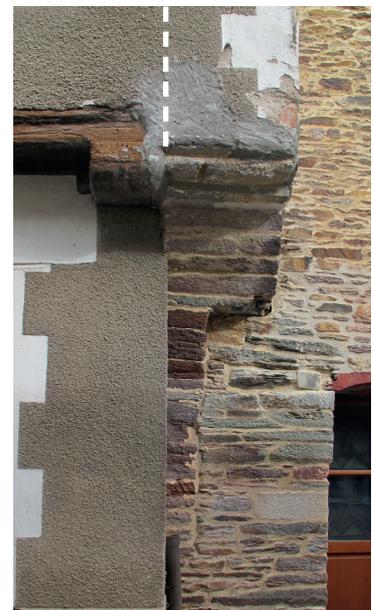
Mur de refend en encorbellement

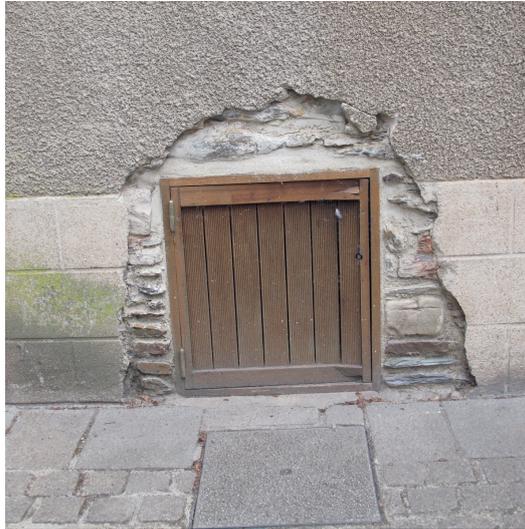
S0.2 - RDC - volet bois pour coffret électrique

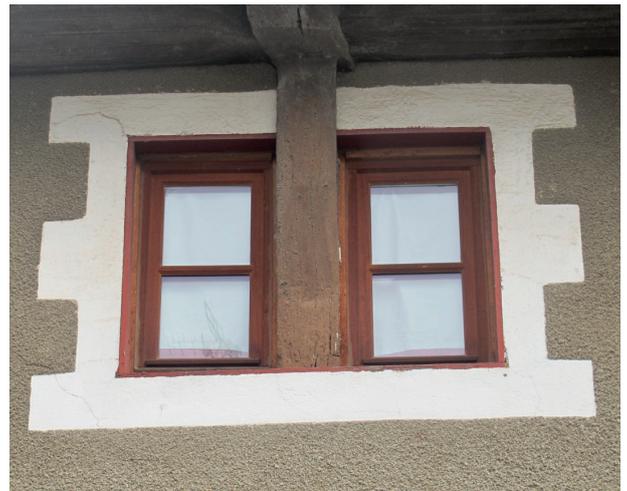
S1.1 et S1.2 - Baies à petits carreaux au 1er étage

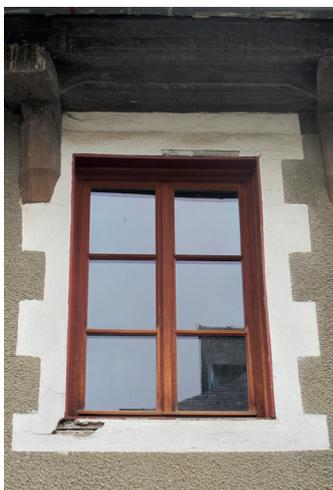
S1.3 - Fenêtre grands carreaux et petits bois

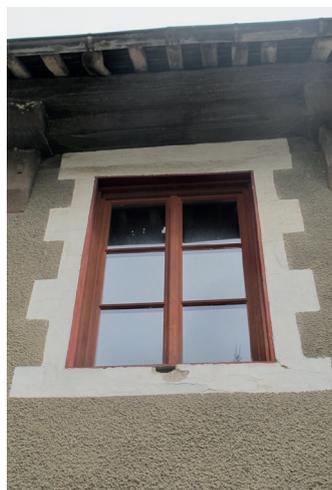
S1.4 - Fenêtre grands carreaux et petits bois

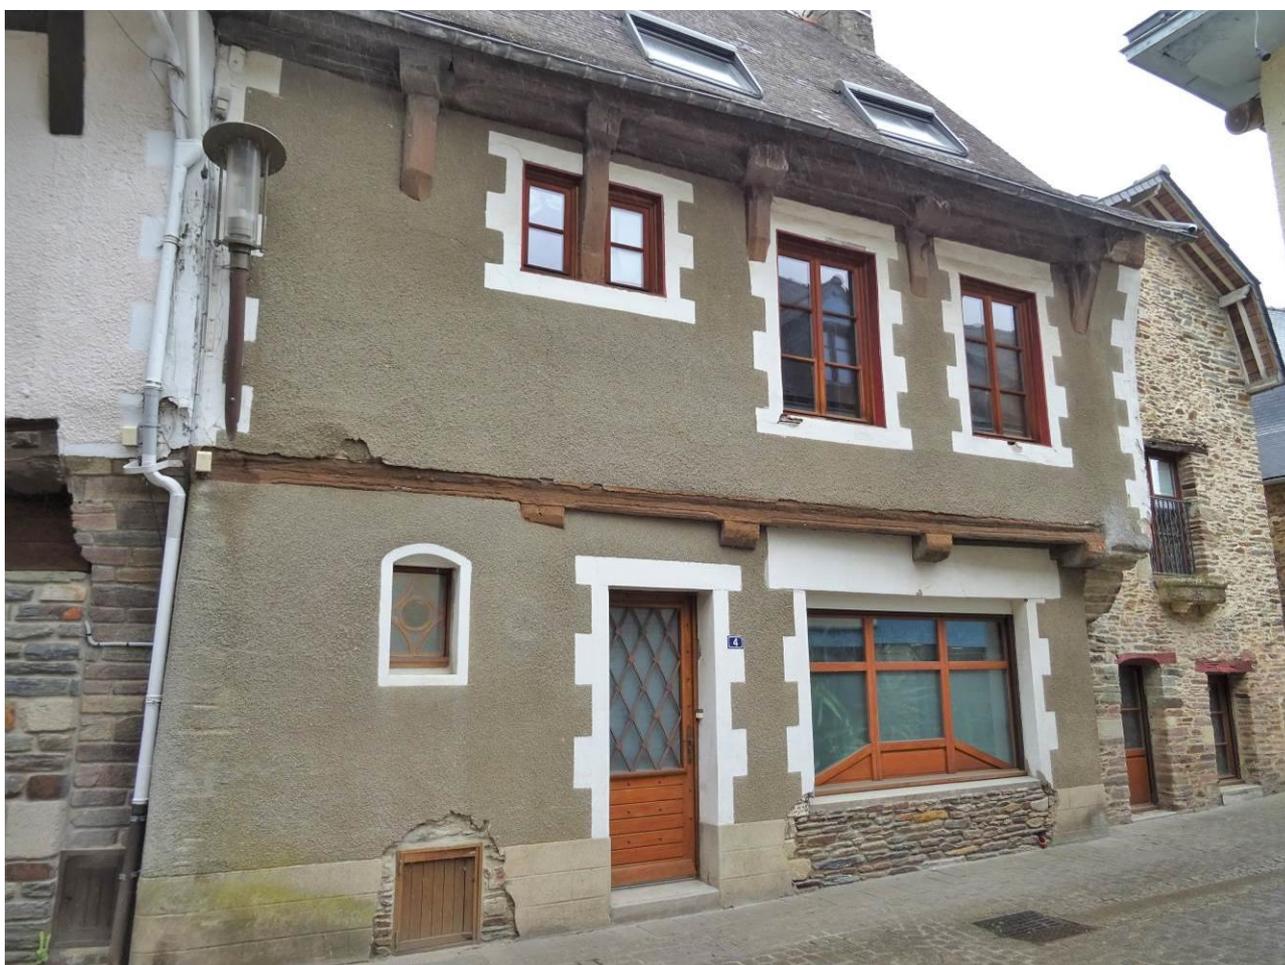
Le pan de bois est masqué par un enduit de façade mais certains éléments sont visibles à l'étage (sablères haute et basse et pigeatres sous appuis de poutres en console de plancher haut du premier étage). Les éléments visibles semblent être en bon état (aucune altération visible). Le pan de bois serait a priori uniquement présent à l'étage, le mur de façade du RdC semble être uniquement constitué de maçonnerie. A l'intérieur, les doublages et plafonds intérieurs masquent les éléments de pan de bois.

Vue extérieure de la façade avec pan de bois
