Le COUREGANT - Diagnostic de l'ouvrage

affaire C 17 OB 0458
novembre 2018

A la demande de la DDTM 56 - Délégation Mer et Littoral, Service Aménagement Mer et Littoral le Département Laboratoire de Saint-Brieuc du CEREMA Ouest a procédé à l'étude de la dégradation d'un mur longeant l'anse du Courégant sur la commune de Ploemeur.

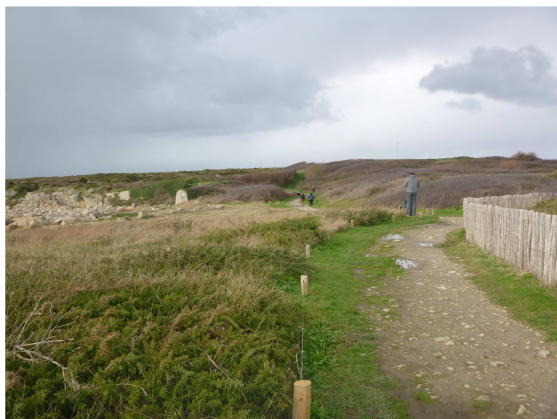
Côté Nord, de P309 à P140, crête de micro-falaise de ~10 à ~15m du bord du sentier

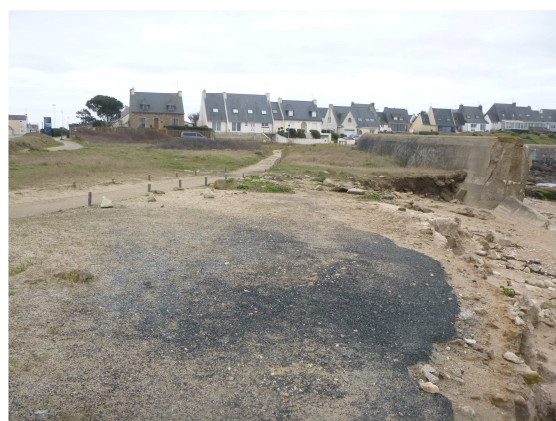
de ~P280 à ~P310, crête de micro-falaise distante de ~3.8 à ~7m du bord du sentier

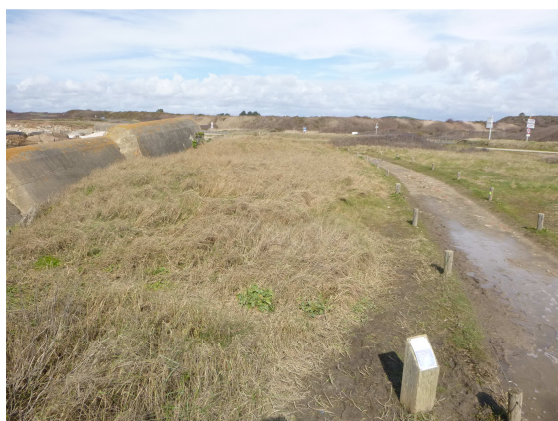
de ~P340 à ~P370, crête de micro-falaise et bord de sentier éloignés d'une distance allant de ~5 à ~7m

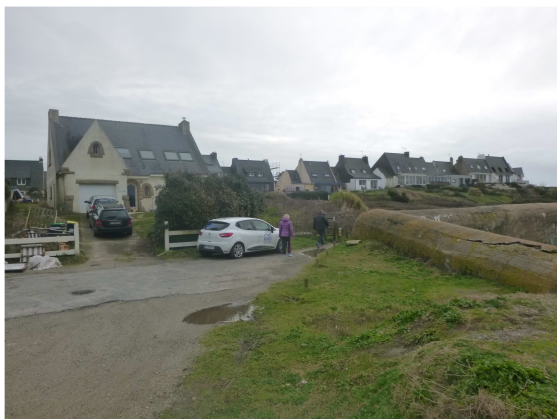
maison de la parcelle 183 à ~15m du coude du mur anti-char

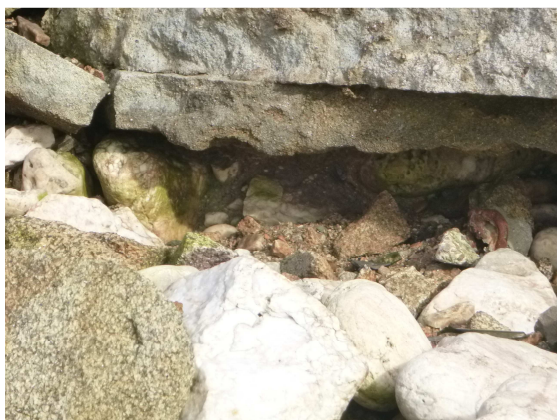
fondation du bloc 10 du mur M1 directe sur le paléosol formé d'un niveau argileux emballant des galets granitiques

Par contre, le bloc 2018-M1-B-10-0 montre une inclinaison anormale vers l'aval de 82° significative de son léger basculement consécutif d'un défaut de résistance à la poussée des terres.

Discernable depuis 2016 sur photo aérienne, ce défaut de capacité portante est à rapprocher de l'important affouillement (sur 6m de long et 1.4m de profondeur) s'étant développé sous la semelle de l'ouvrage, côté mer.

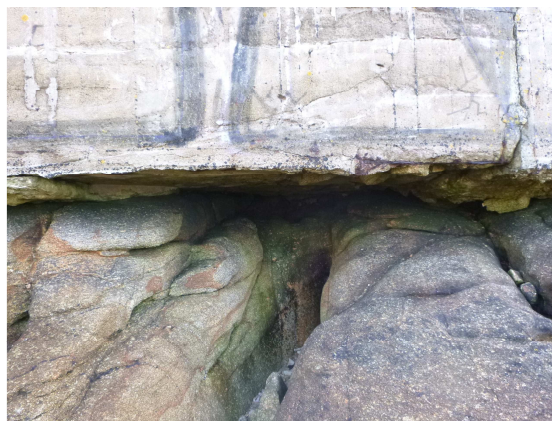
fondation directe du mur M4 sur assise rocheuse non travaillée

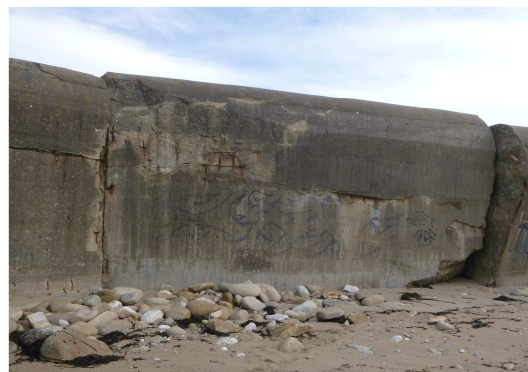
armatures métalliques superficielles au droit du bloc 1 du mur M3

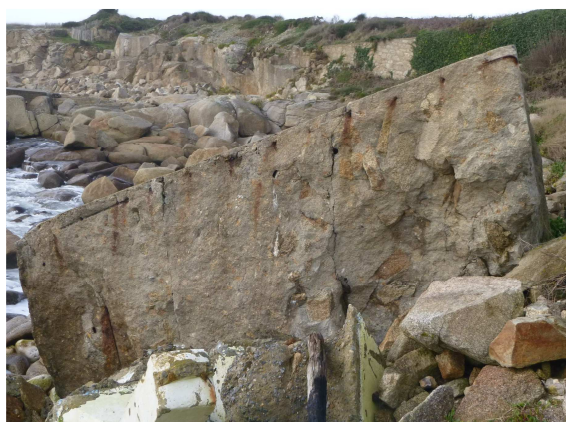
armatures métalliques distantes de 30 cm à 6cm sous le parement du bloc 2 du mur M1

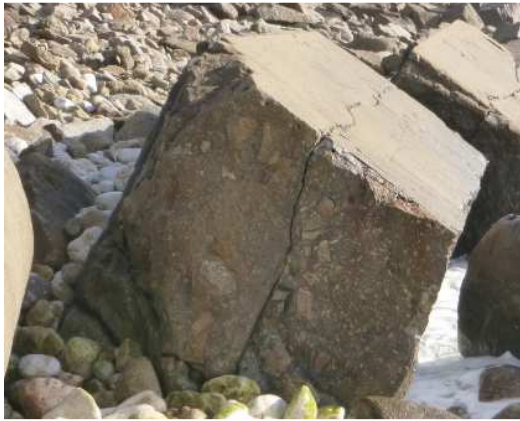
bloc 2018-M1-B-3-0 d'un volume de $\sim 63\text{m}^3$ correspondant au 2/3 inférieur de la structure primitive

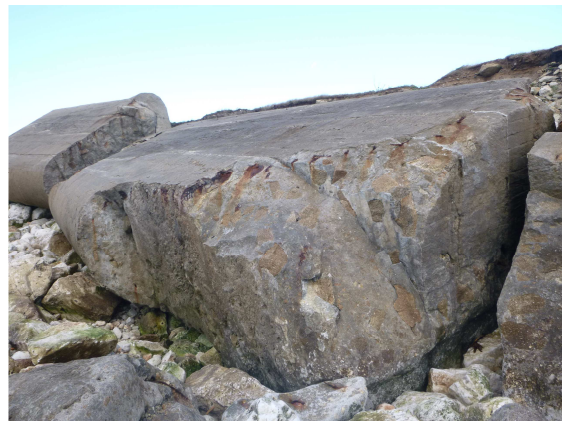
Bloc 2018-M1-B-12-0 d'une longueur de 12.2m et d'un volume de $\sim 110\text{m}^3$

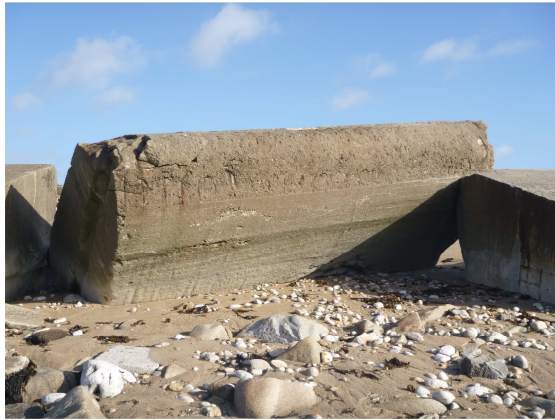
Bloc 2018-M2-B-4-0 basculé vers la grève et montrant une section transversale globalement complète

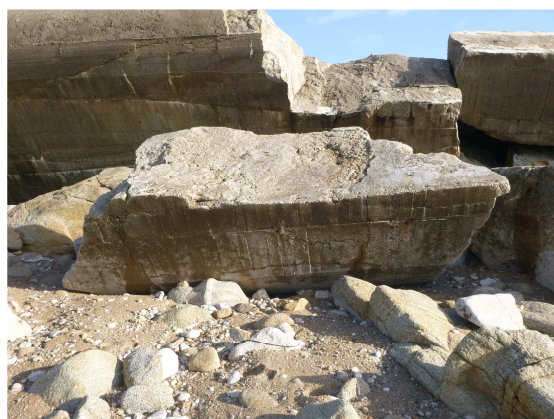
Globalement stable depuis 27ans, le 3^{ème} groupe de blocs est formé de 2 blocs distants de 4m, 2018-M3-3-0 d'un volume de ~ 124m³ correspondant à la majorité du bloc originel et le bloc 2018-M3-3-1 correspondant à un fragment de ~3.5m de long (V~ 8m³) du couronnement de celui-ci.

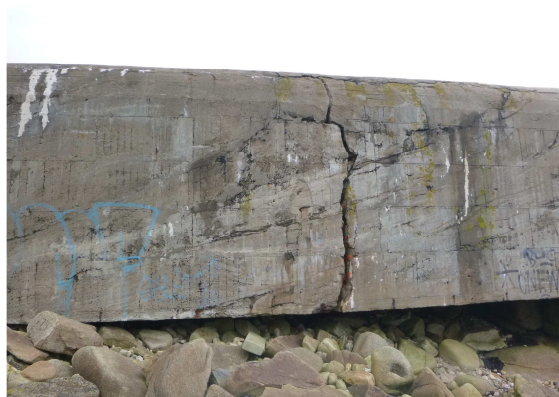
Fracture d'ouverture pluricentimétriques sans rejet horizontale ni décalage vertical significatif d'une absence de mouvement entre les blocs 2018-M4-B-1-0 et 2018-M4-B-2-0

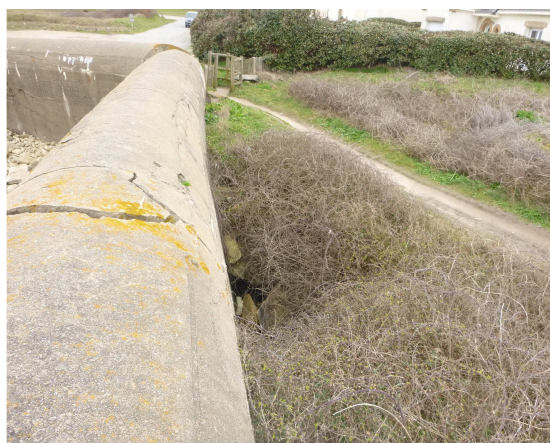
On note la présence d'importants affouillements se développant de manière diffuse sur l'ensemble du mur M4, en particulier au droit des 3 blocs de la partie Nord où les creusements apparaissent plus profonds que la largeur de l'ouvrage. Associées aux affouillements et à des écoulements d'eau privilégiés, on constate aussi de P413 à P418 (bloc 2018-M4-B-2-0) et de P449 à P454 (bloc 2018-M4-B-4-0), la présence de deux dépressions topographiques très marquées dans les terrains amont significatives d'importantes fuites de matériaux, celle au droit du bloc 2018-M4-B-2-0 étant observable depuis 1966.

Dépression ancienne au droit du bloc 2018-M4-B-2-0 sur ~6 m de long et ~4m de profondeur

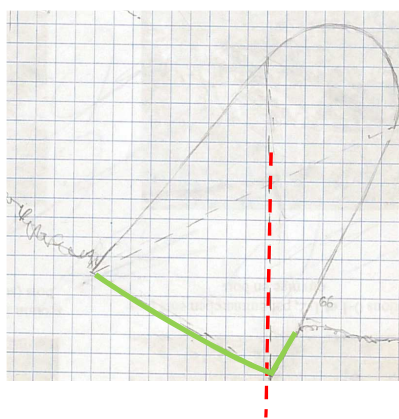
Bloc 2018-M3-2-0 en position d'équilibre apparent

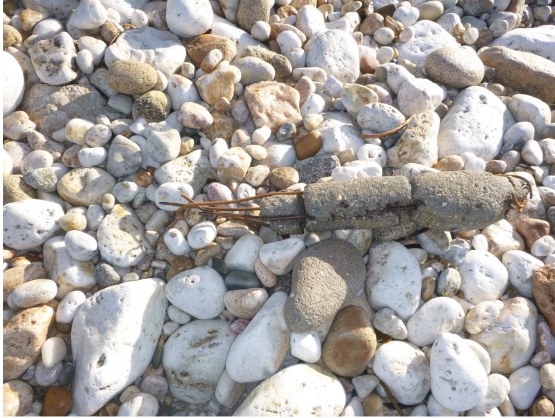
Sur l'estran, armatures de 45cm à 5m en contrebas du dans les débris à l'arrière du bloc 2018-M1-B-18-0

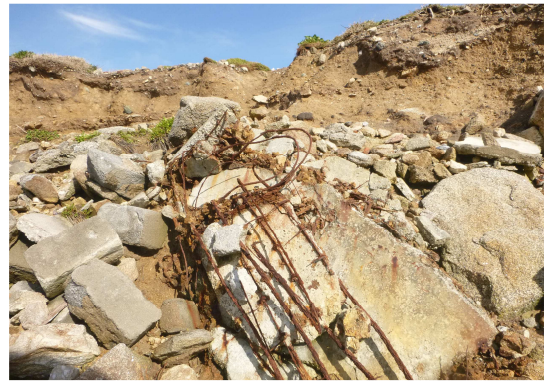
Ferrailage dans les débris à l'arrière du bloc 2018-M1-B-9-0
